Città di Gallipoli

RELAZIONE INDAGINI DIRETTE CONDOTTE IN VERIFICA SULLE ANOMALIE INDIVIDUATE DA PRECEDENTE INDAGINE GEOFISICA PER LE AREE SITE SUL LUNGOMARE G.GALILEI E SU CUI VENGONO INSTALLATE LE ATTRAZIONI DI SPETTACOLO VIAGGIANTE.”

15 MAGGIO 2022

Dott. Geologo
Stefano Settembrini

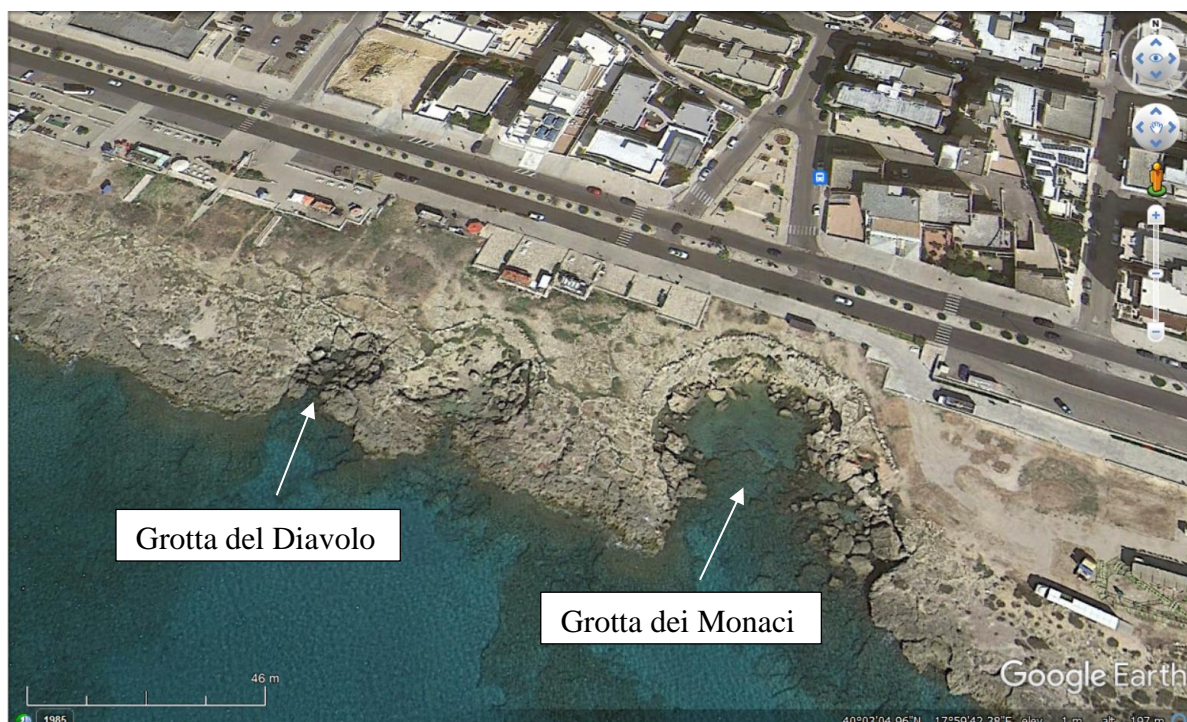
Figura 1

L'area, per la quale è stata predisposta la verifica delle anomalie geofisiche individuate da una precedente indagine e riconducibili a possibili vuoti/cavità, si colloca nel litorale sud del Comune di Gallipoli (LE), tra località T.rra San Giovanni e il Borgo abitato in corrispondenza del "Lungomare G. Galilei" precisamente in alcuni punti della sua sede stradale, della passeggiata "Mario Foscari" e dell'area destinata a ospitare attività di spettacolo viaggiante. La topografia del luogo mostra una fascia costiera inquadrabile come costa rocciosa digradante piana espressione dell'interazione nel tempo tra una massa d'acqua e una massa rocciosa entrambe soggette a movimenti, la prima soggetta a variazioni di livello a lungo termine (es. oscillazioni glacio-eustatiche) e a breve termine (maree, moto ondoso, sesse, maremoti) la seconda a probabili sollecitazioni tettoniche con una lettura che non può prescindere dalla sovrapposizione agli elementi naturali di quelli antropici, caratterizzati dall'insediamento di strutture amovibili e strade. Nella parte meridionale dell'area di studio l'interazione acqua/roccia ha prodotto tre zone planimetricamente sub-circolari due delle quali riconosciute come "Grotta del Diavolo" e "Grotta dei Monaci" e le cui orlature cintano modeste pareti di falesia sub-verticali (fig.1-)

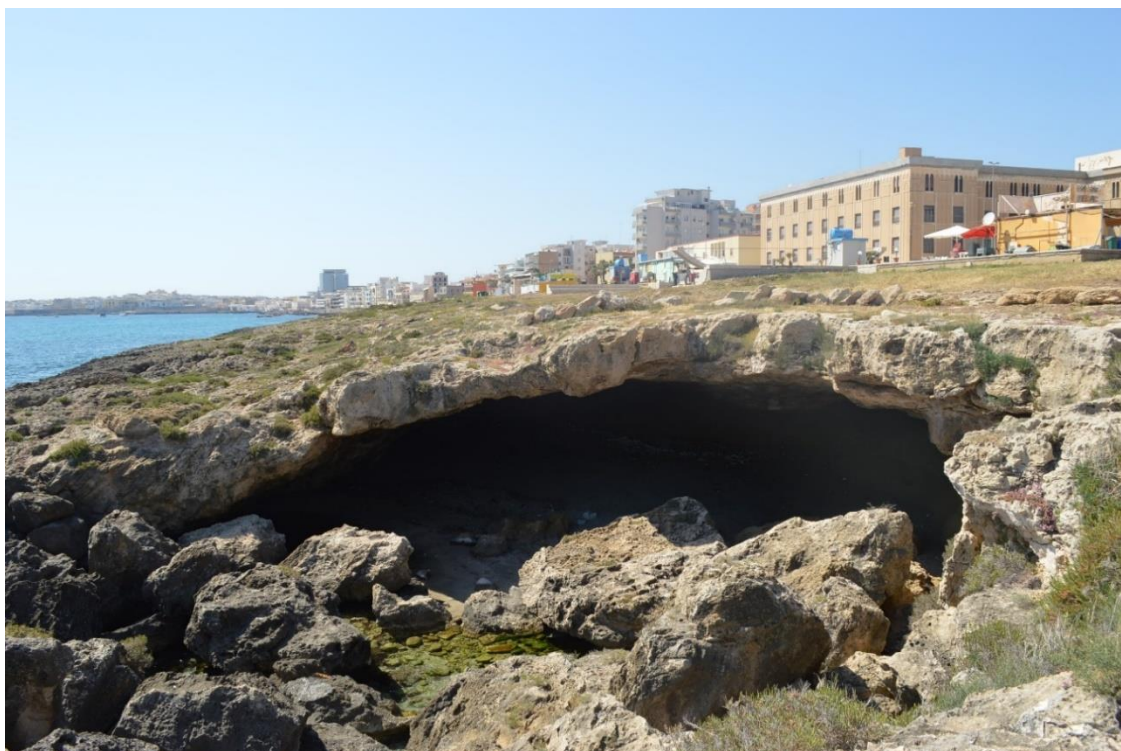
Figura 2_ entrata Grotta del Diavolo. Particolare della volta assottigliata con massi di crollo esteerni.

La “Grotta del Diavolo” è delineata da un area sub-circolare risultato di una pregressa attività d’erosione marina che ha portato fenomeni di crollo e ribaltamento della sua parte centrale nella quale, sul lato ovest della sua orlatura planimetrica si apre un’ampia cavità di origine marina sviluppata per circa 20 m in direzione NW-SE. L’interno della cavità mostra alla sua base un solco di battente impostato nei depositi sabbiosi mentre la volta calcarenitica di esiguo spessore è fittamente fratturata poiché caratterizzata dall’intersezione di almeno due famiglie di discontinuità quali i giunti di clinostratificazione e le fratture sub-verticali. Le fessure alla base della calotta si protraggono e sono visibili sino in superficie (fig.2,3,4,5,6). La zona caveale è particolarmente predisposta a pericolo di crollo.

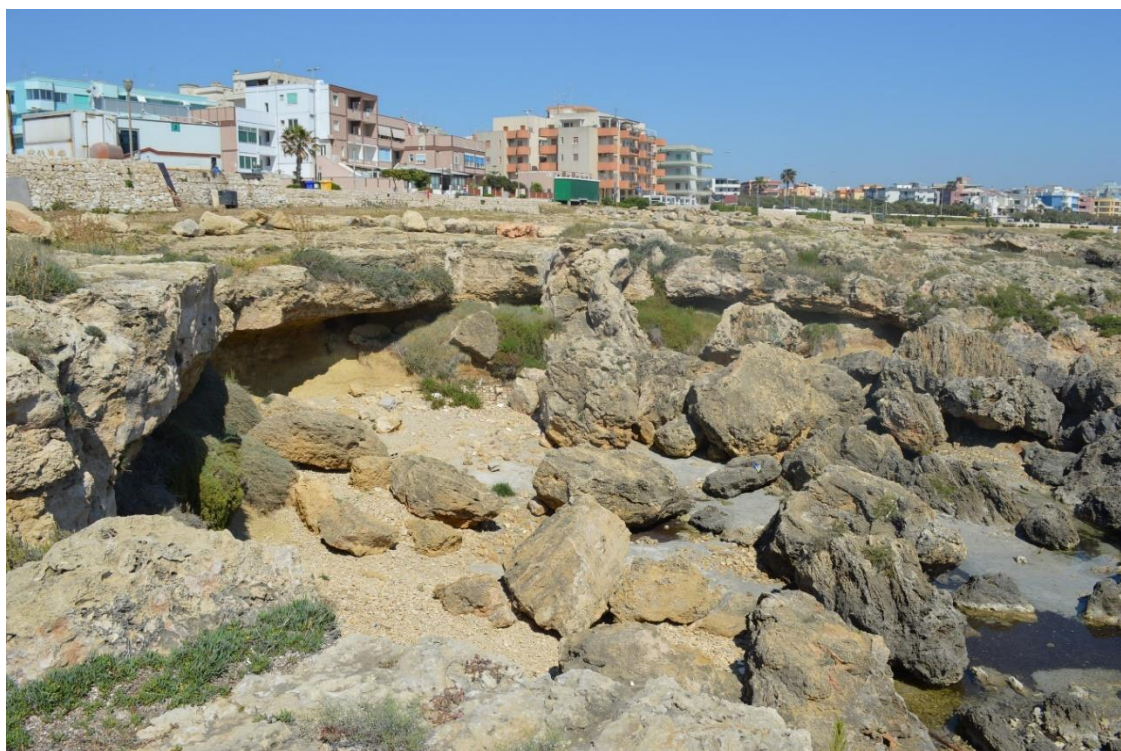
Figura 3_ depressione da collasso dirimpetto l'entrata della **Grotta del Diavolo**

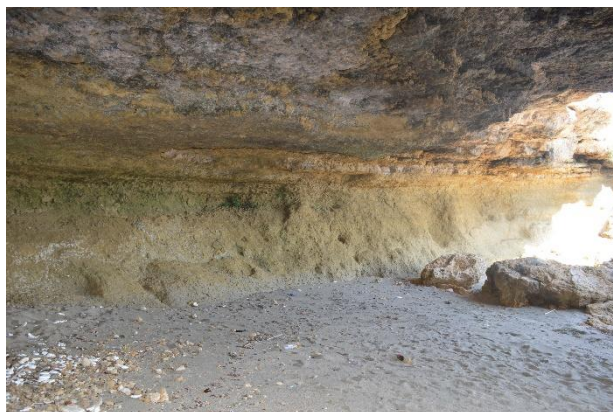
Figura 4_ sequenza stratigrafica e solco di battente interno cavità Grotta del Diavolo

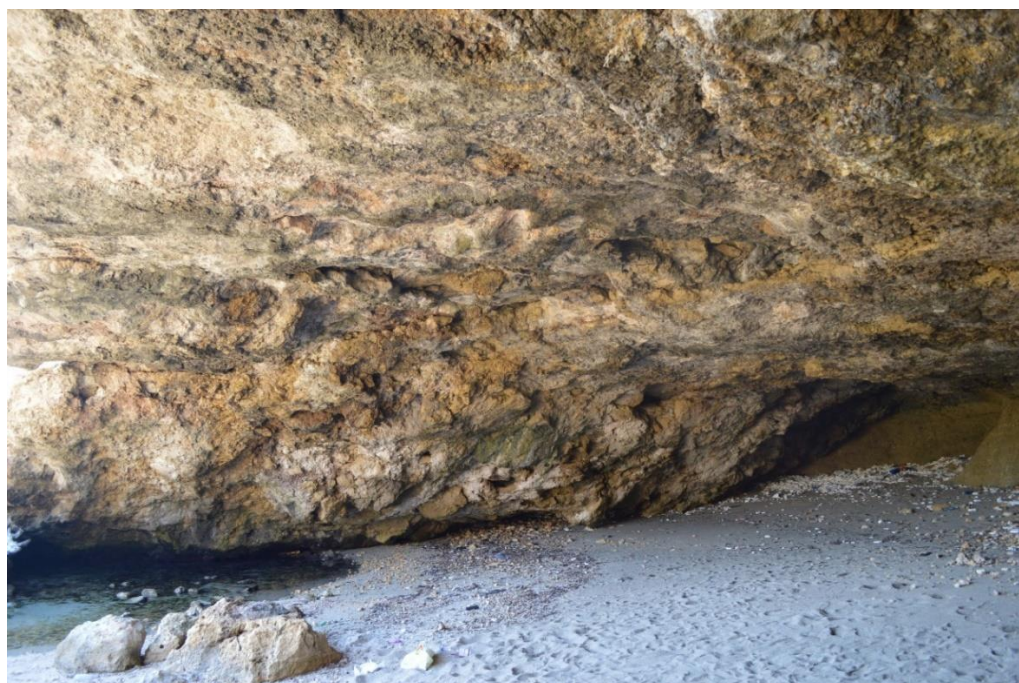
Figura 6_ frattura persistente longitudinale interno cavità_ Grotta del Diavolo

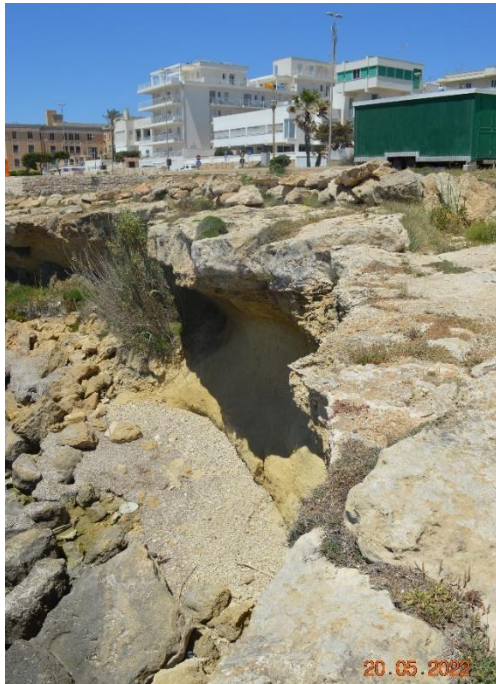
Figura7_ mensola calcarenitica e massi di crollo_Grotta dei Monaci

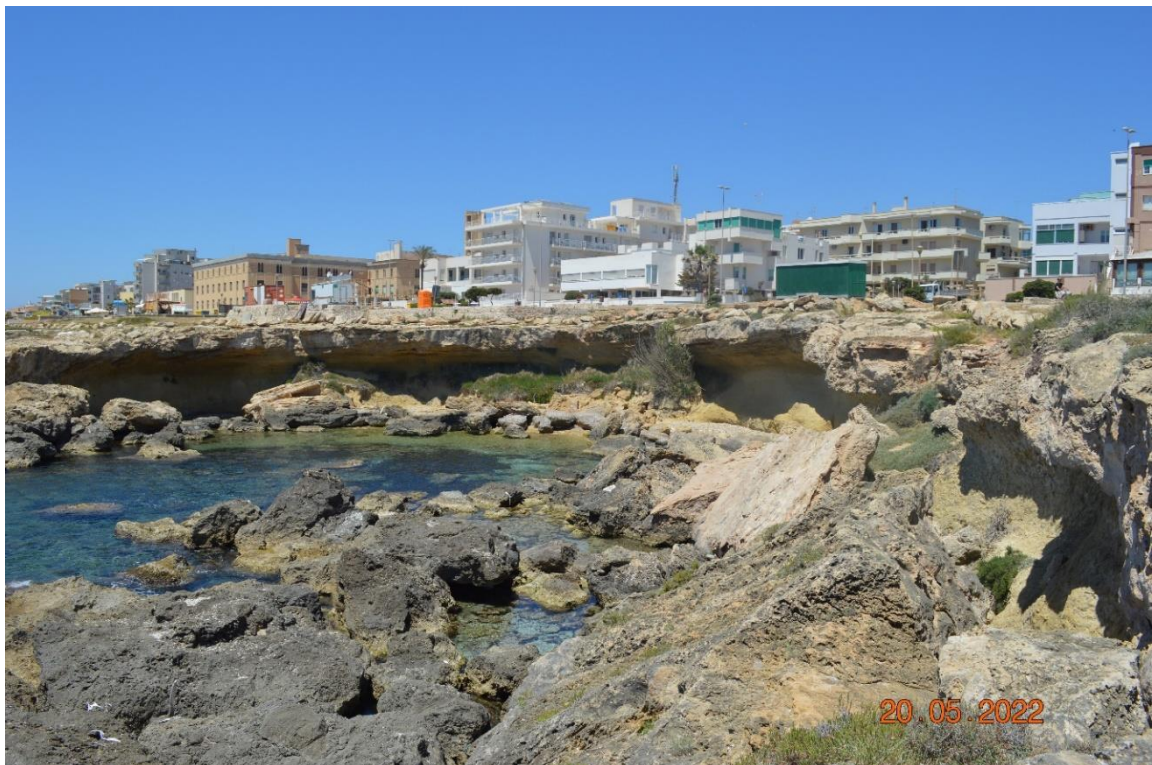
La più meridionale “Grotta dei Monaci”(fig.9), prospiciente a est con l’area giostre, manca della parte caveale già crollata mostrandosi, attualmente, come una depressione sub-circolare sottoposta all’erosione marina, di ampio diametro circa 30 m, con direzionalità NW-SE, orlata da una falesia sub-verticale di modesta altezza pari a circa 6 m, *dinamicamente attiva con episodi di arretramento* verso nord del bordo per scalzamento al piede della parte sabbiosa e conseguente crollo e ribaltamento della mensola calcarenitica superiore discretamente interessata da un sistema di fratture, beanti e vie preferenziali di deflusso meteorico (fig.7-8). Il limite nord mostra evidenti segni di continua erosione con evidente fratturazione continua sui massi superficiali che si spinge fino a quasi al limite con la passeggiata pedonale adiacente alla carreggiata e accentuata denudazione subaerea dalla presenza di un canale di scolo delle acque meteoriche. La direzionalità morfogenetica della depressione probabilmente può essere relazionata ad una presunta lineazione strutturale sede di maggiore fragilità.

Figura 9_depressione sub-circolare di collasso_Grotta dei Monaci

- La definita "Grotta dei Monaci" depressione costiera da collasso sub-circolare ubicata al margine occidentale dell'area giostre è orlata da una modesta falesia dinamicamente attiva ed in fase di arretramento verso nord con un quadro fessurativo e fratture che verosimilmente si spinge sotto la passeggiata del lungomare e adiacente la carreggiata. I sondaggi geognostici eseguiti alle spalle della falesia sulla passeggiata del lungomare non provano, in data, la presenza di vuoti o cavità significative ma indicano un ammasso qualitativamente scadente, particolarmente fratturato e sottoposto a processi dissolutivi carsici tale da ritenere opportuno inibire l'installazione di strutture di market mobili tra il limite nord Grotta dei Monaci sino alla carreggiata nonché limitare la fruibilità lungo tutto il perimetro dell'area fino almeno ad una distanza di 10 m circa dall'orlatura della falesia. Inoltre occorre annullare o comunque ridurre drasticamente il passaggio di mezzi pesanti sul camminamento del lungomare verso l'area giostre e sulla carreggiata stradale verso la

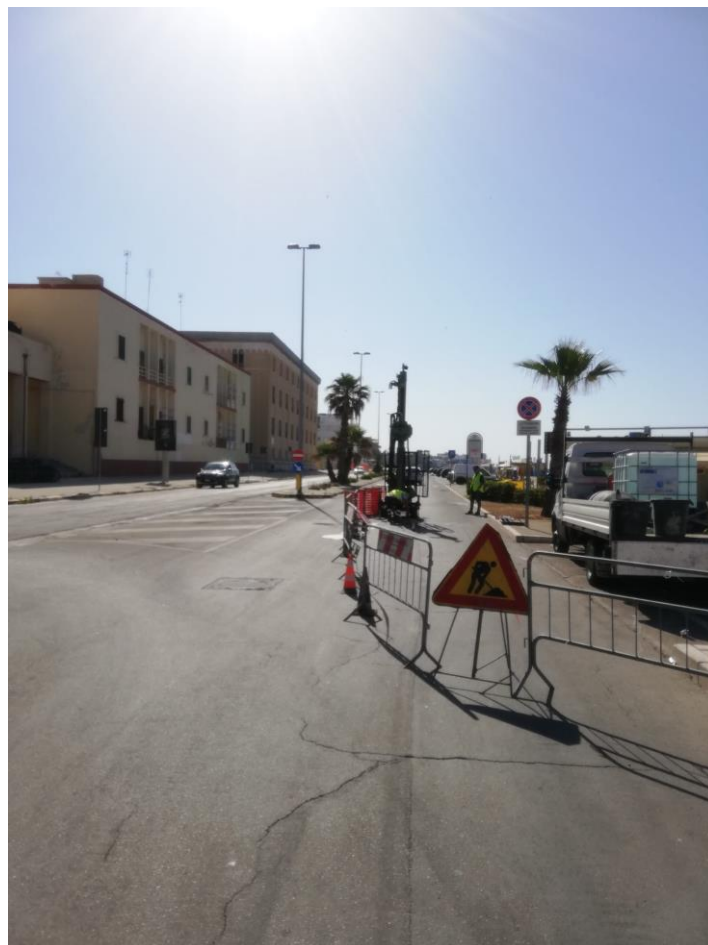
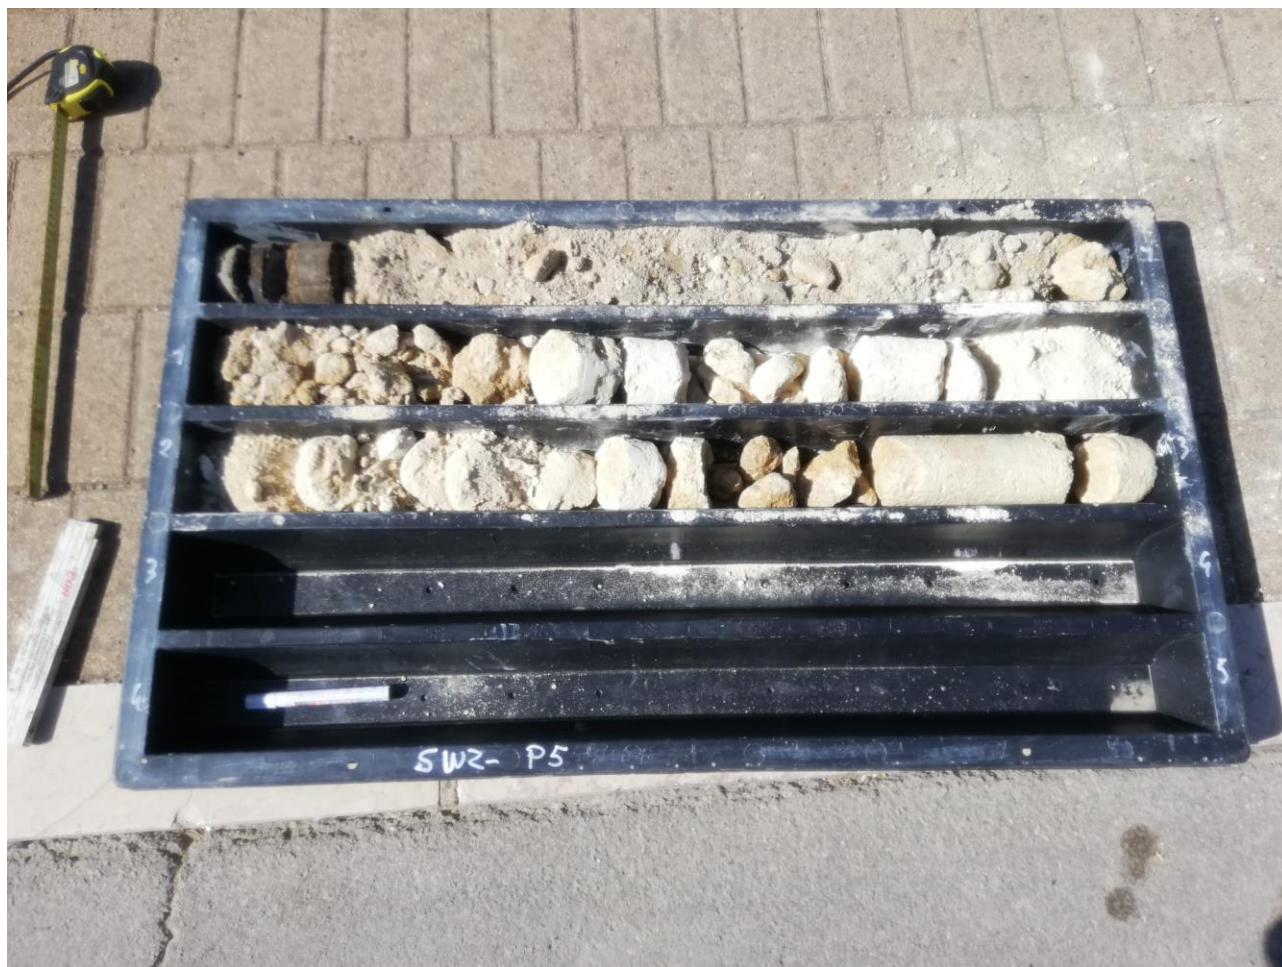
SONDAGGIO DIRETTO A CAROTAGGIO CONTINUO __SW2_P5.1_

Profondità dal p.c. (m)	Spessore (m)	Descrizione stratigrafica
0.00-0.15	0.15	Massicciata stradale
0.15-1.20	1.05	Calcarenite biancastra a scarsa coerenza
1.20-2.50	1.30	Calcarenite biancastra a livelli ben cementati e compatti
2.50-3.00	0.50	Calcirudite giallo-ocracea, a livelli ben cementata, compatta, a luoghi poco coerente

RQD (Rock Quality Designation) = 0-25% c.ca

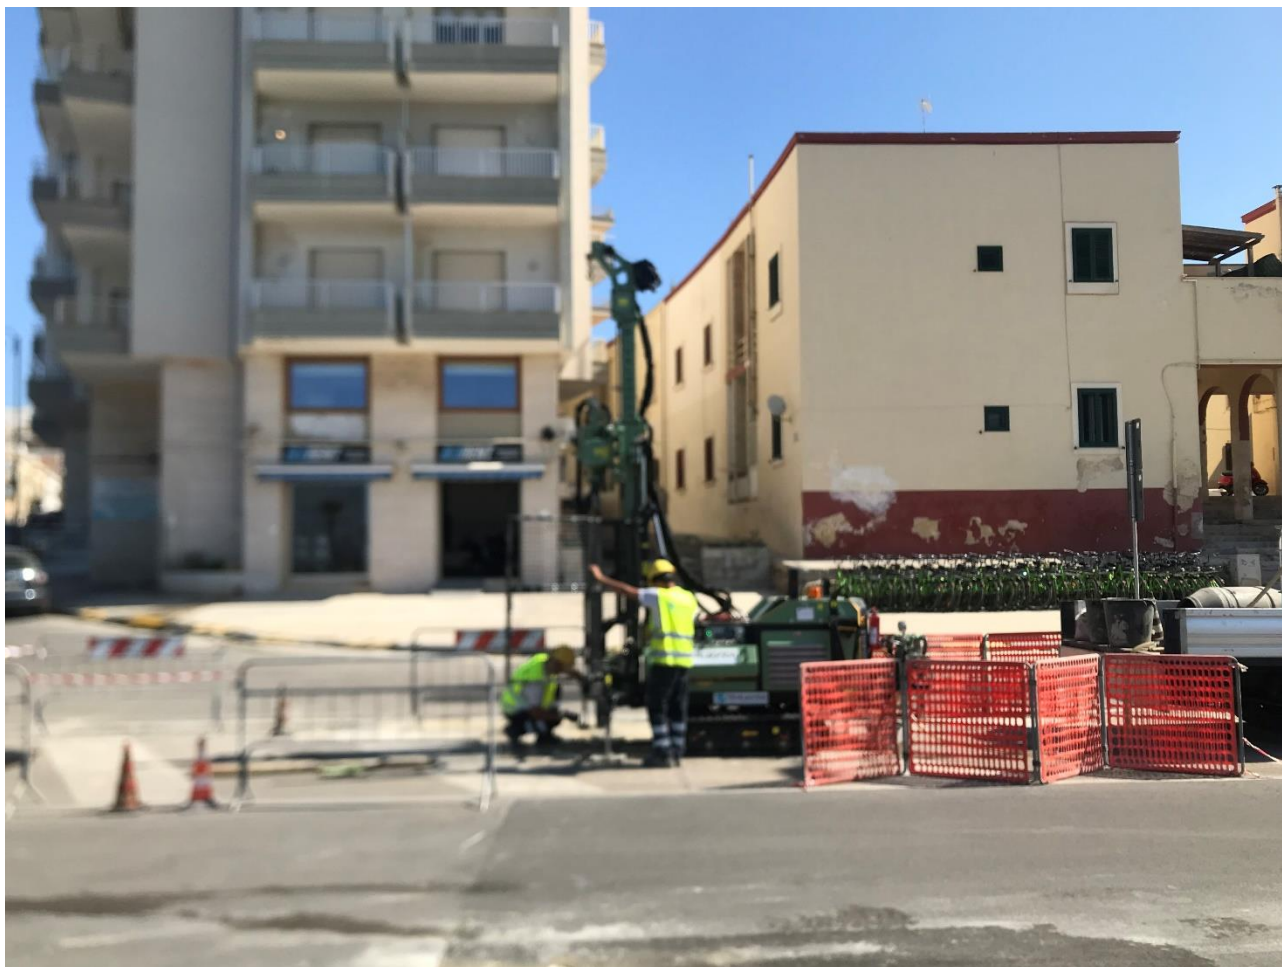
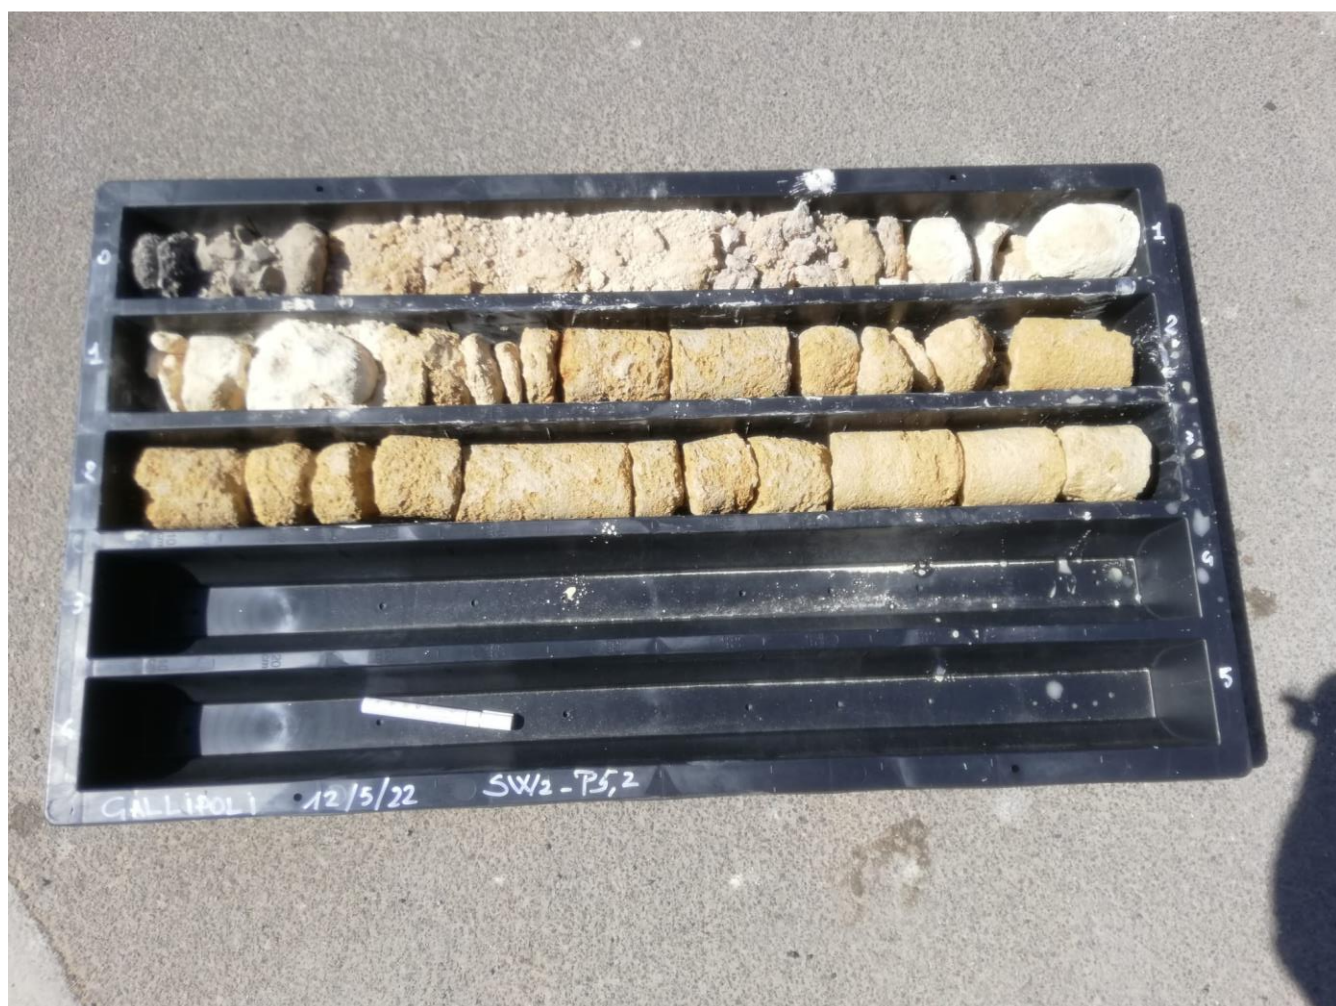
SONDAGGIO DIRETTO A CAROTAGGIO CONTINUO __SW2_P5.2_

Profondità dal p.c. (m)	Spessore (m)	Descrizione stratigrafica
0.00-0.30	0.30	Massicciata stradale
0.30-1.20	0.90	Calcarenite biancastra poco coerente più compatta alla base
1.20-3.00	1.30	Calcirudite giallo-ocracea, ben cementata, compatta, a luoghi vacuolare con fratture

RQD (Rock Quality Designation) = 30% c.ca

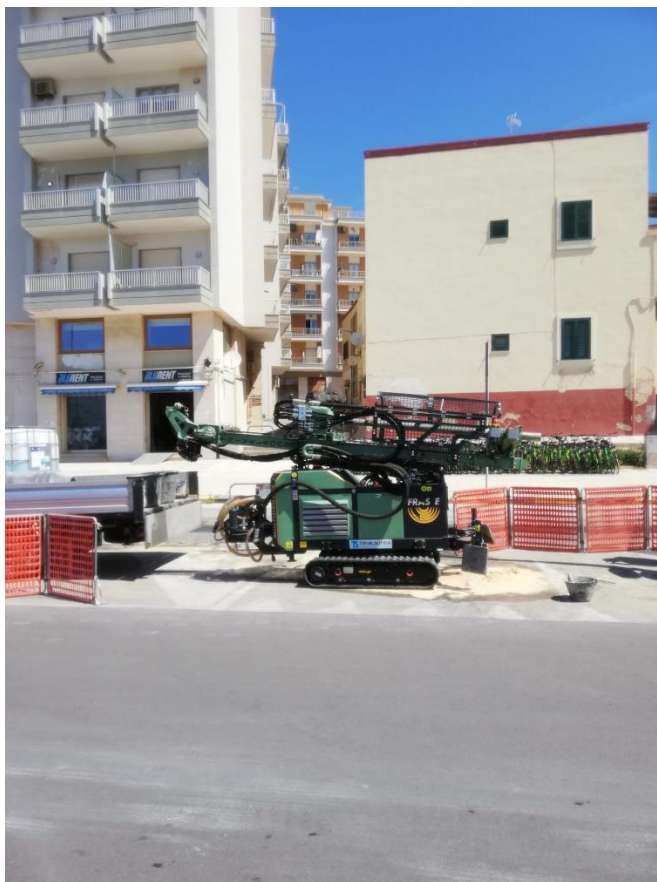
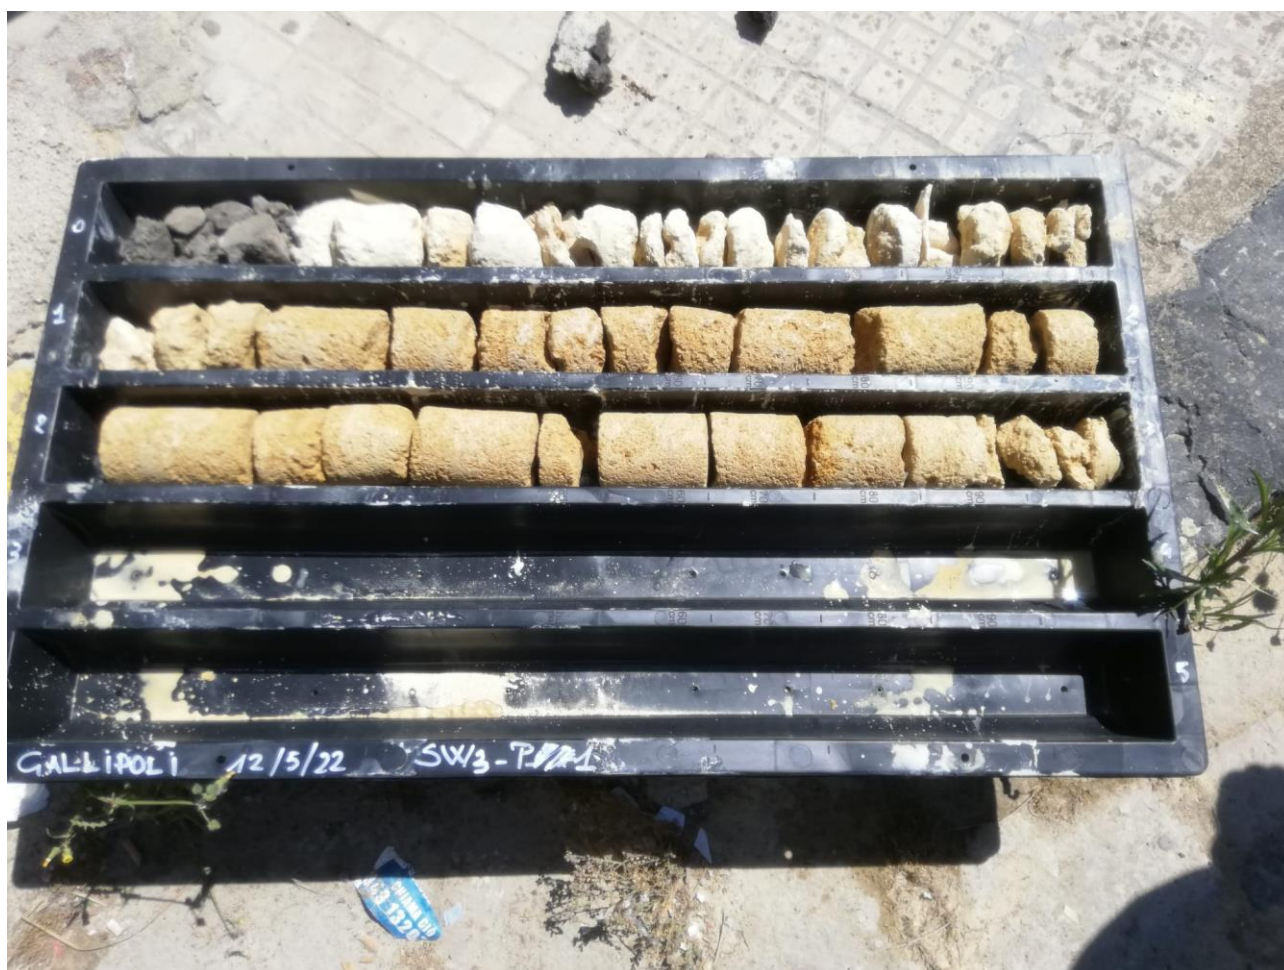
SONDAGGIO DIRETTO A CAROTAGGIO CONTINUO __SW3_P1_

Profondità dal p.c. (m)	Spessore (m)	Descrizione stratigrafica
0.00-0.15	0.15	Massicciata stradale
0.15-1.00	0.85	Calcarenite biancastra poco coerente, fratturata, con livelli più compatti
1.00-3.00	2.00	Calcirudite giallo-ocracea, ben cementata, compatta, a luoghi vacuolare con fratture,

RQD (Rock Quality Designation) = 30% c.ca

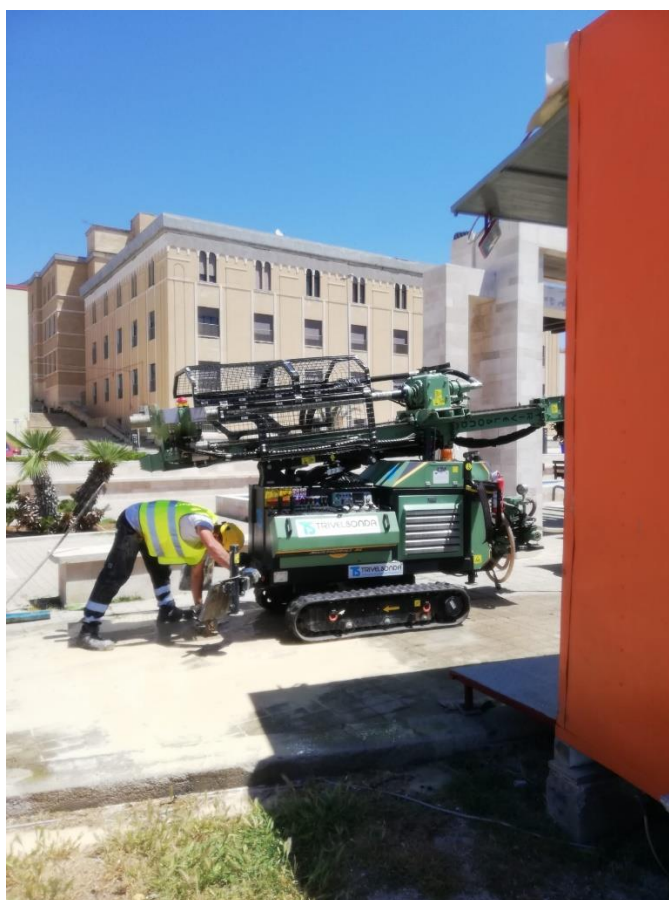
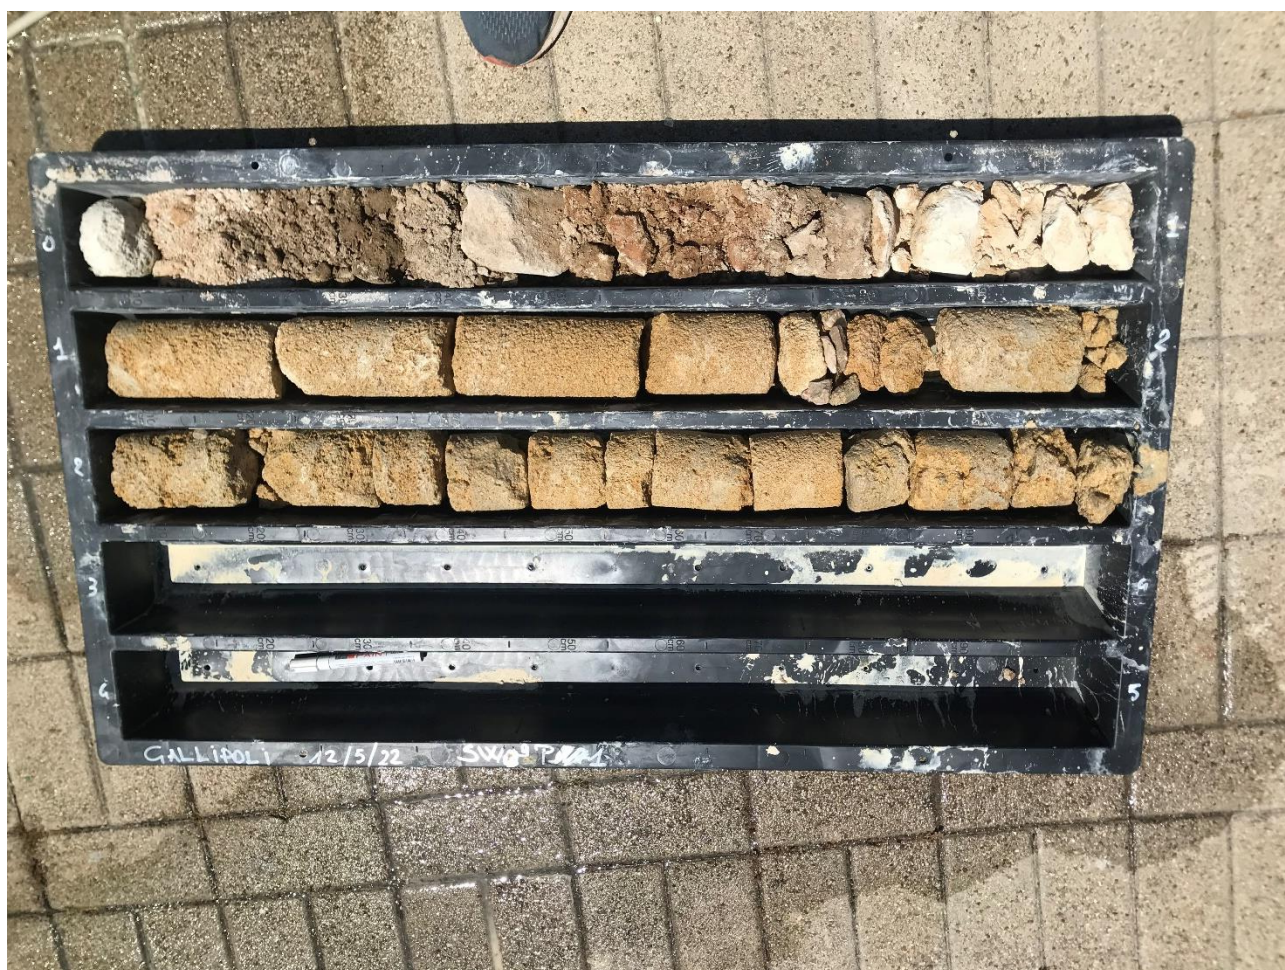
SONDAGGIO DIRETTO A CAROTAGGIO CONTINUO __SW9_P1__

Profondità dal p.c. (m)	Spessore (m)	Descrizione stratigrafica
0.00-0.15	0.40	Pavimentazione passeggiata
0.40-0.70	0.30	Terreno vegetale
0.70-1.00	0.30	Calcarenite biancastra a luoghi compatta
1.00-3.00	2.00	Calcirudite giallo-ocracea, ben cementata, compatta, a luoghi vacuolare con fratture

RQD (Rock Quality Designation) = 30% c.ca

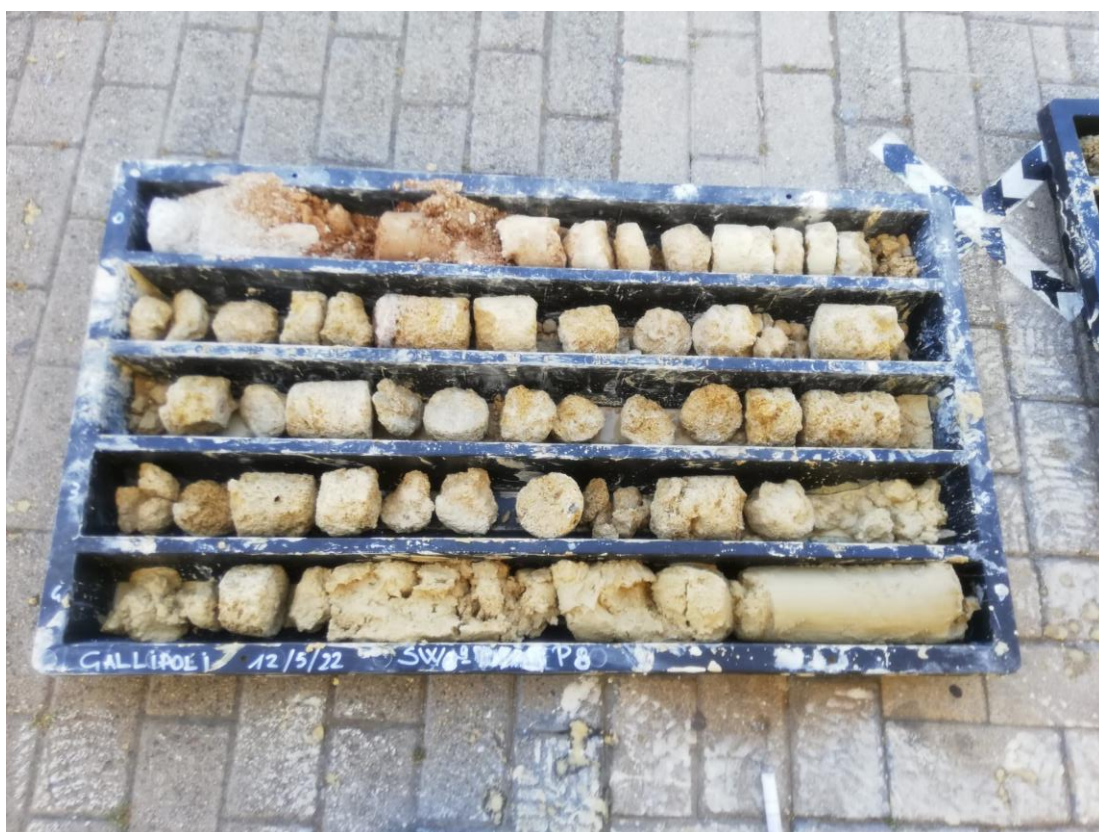
SONDAGGIO DIRETTO A CAROTAGGIO CONTINUO __SW9_P8_

Profondità dal p.c. (m)	Spessore (m)	Descrizione stratigrafica
0.00-0.15	0.15	Pavimentazione passeggiata
0.15-0.40	0.25	Terreno vegetale
0.40-0.90	0.50	Calcarenite biancastra in alternanza di livelli centimetrici compatti
0.90-4.80	3.90	Calcirudite poco cementata con alternanza di livelli più compatti, a luoghi vacuolare con tracce di alterazione rossastra da dissoluzione carsica. RQD molto scadente
3.90-6.50	2.60	Sabbie limose giallastre

RQD (Rock Quality Designation) = <15% c.ca

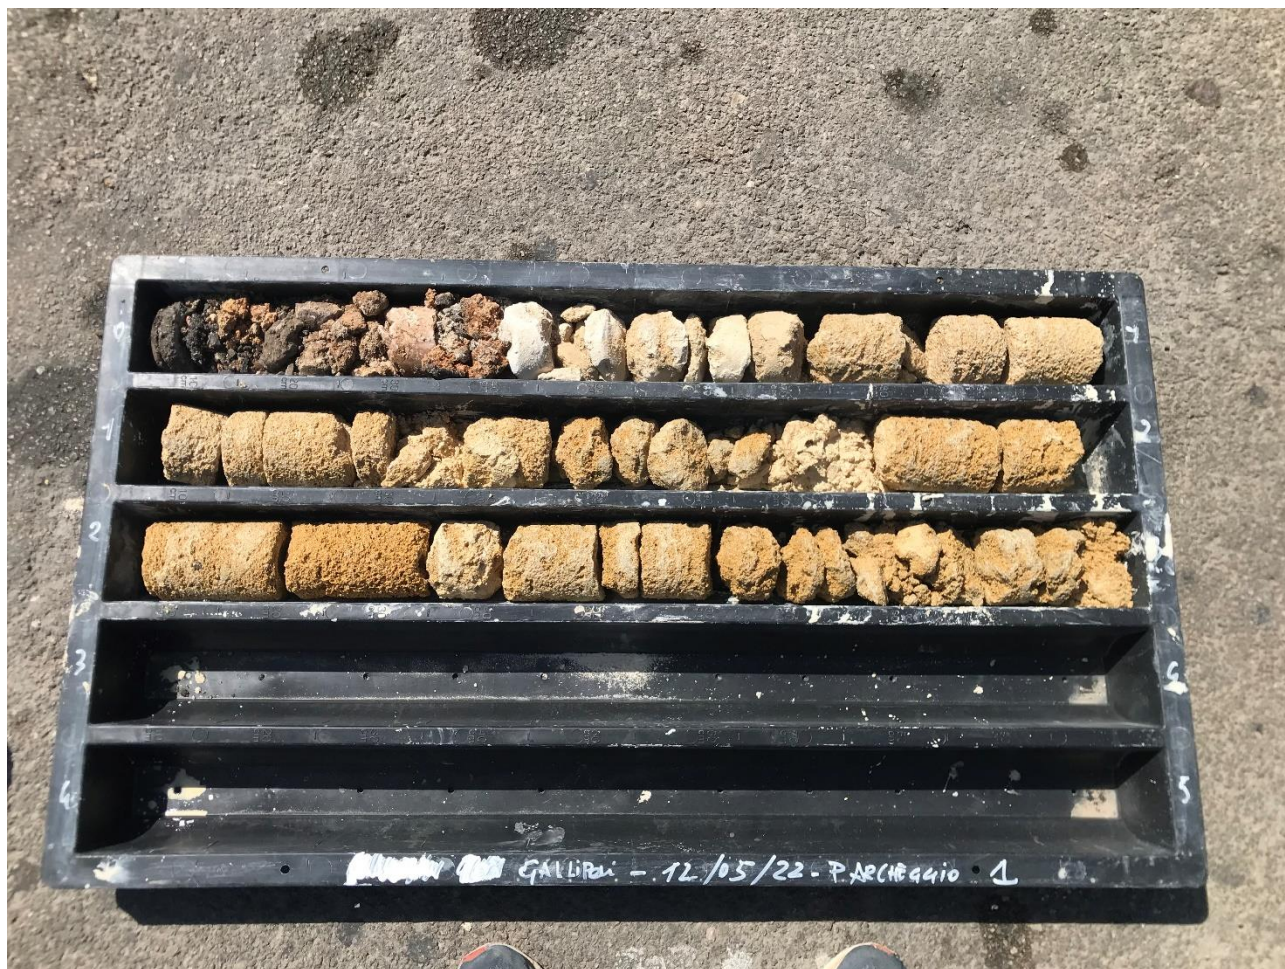
SONDAGGIO DIRETTO A CAROTAGGIO CONTINUO __parcheggio 1_ERT1

Profondità dal p.c. (m)	Spessore (m)	Descrizione stratigrafica
0.00-0.40	0.40	Massicciata stradale, terreno vegetale
0.40-0.60	0.20	Calcarenite biancastra poco coerente con alternanza di livelli più compatti
0.60-3.00	2.40	Calcirudite giallo-ocracea, compatta, a luoghi vacuolare, poco coerente con intervalli cm più compatti

RQD (Rock Quality Designation) = 30% c.ca

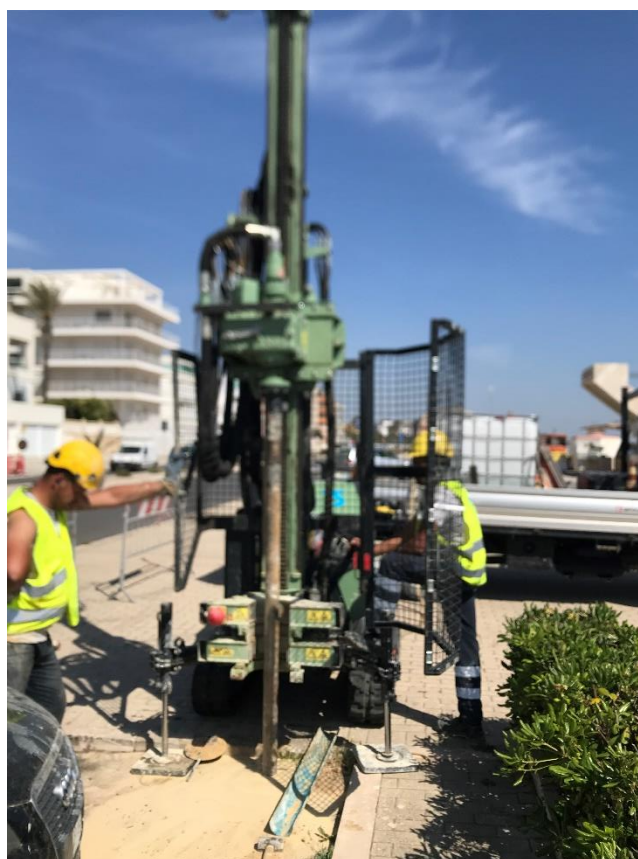
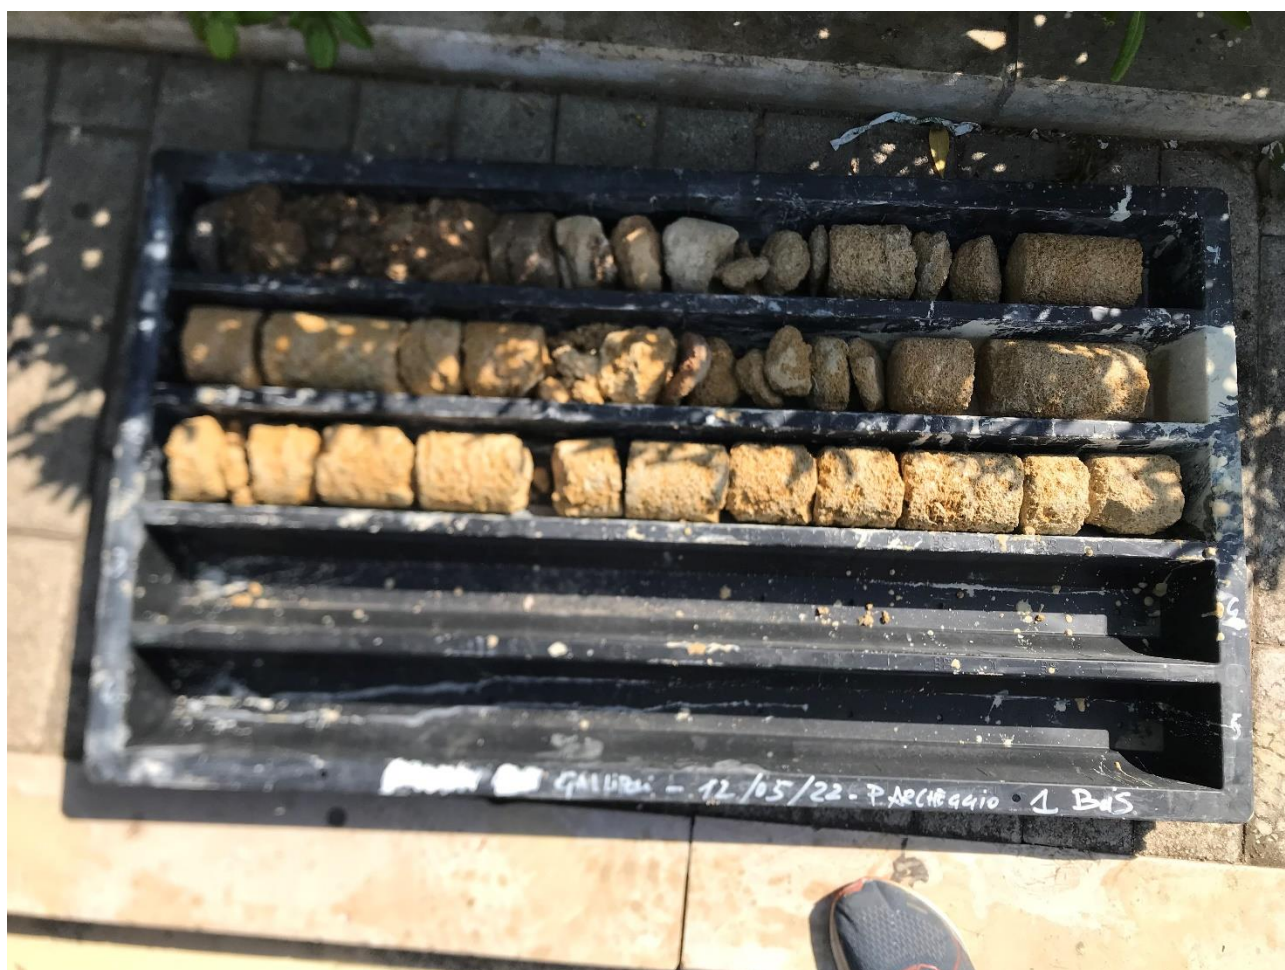
SONDAGGIO DIRETTO A CAROTAGGIO CONTINUU__parcheggio_sw009_P14

Profondità dal p.c. (m)	Spessore (m)	Descrizione stratigrafica
0.00-0.40	0.40	Pavimentazione e terreno di riporto
0.40-0.60	0.20	Calcarenite biancastra poco coerente con alternanza di livelli più compatti
0.60-3.00	2.40	Calcirudite giallo-ocracea, compatta, a luoghi vacuolare, poco coerente con intervalli cm più compatti

RQD (Rock Quality Designation) = 30% c.ca

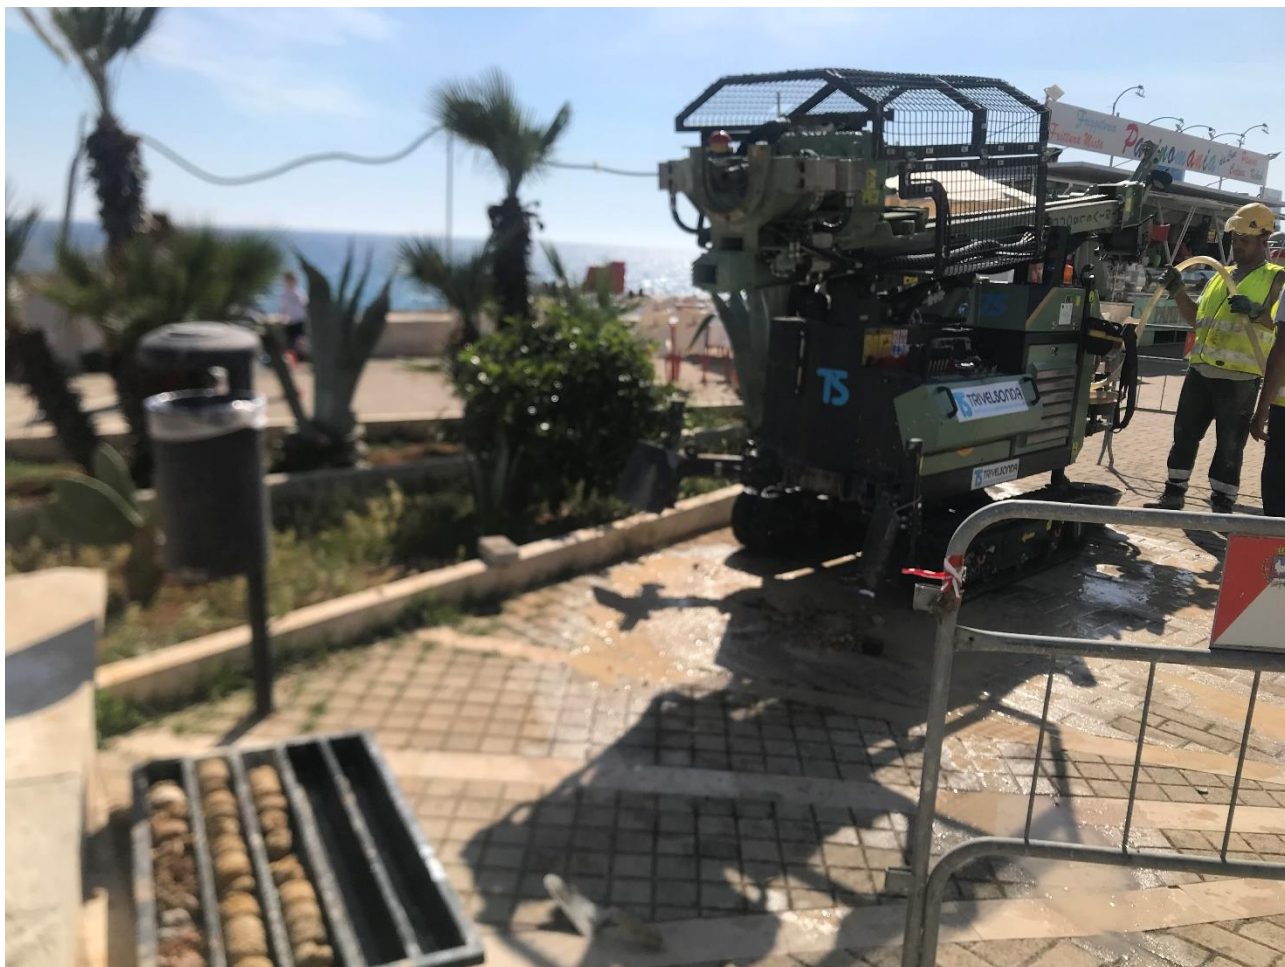
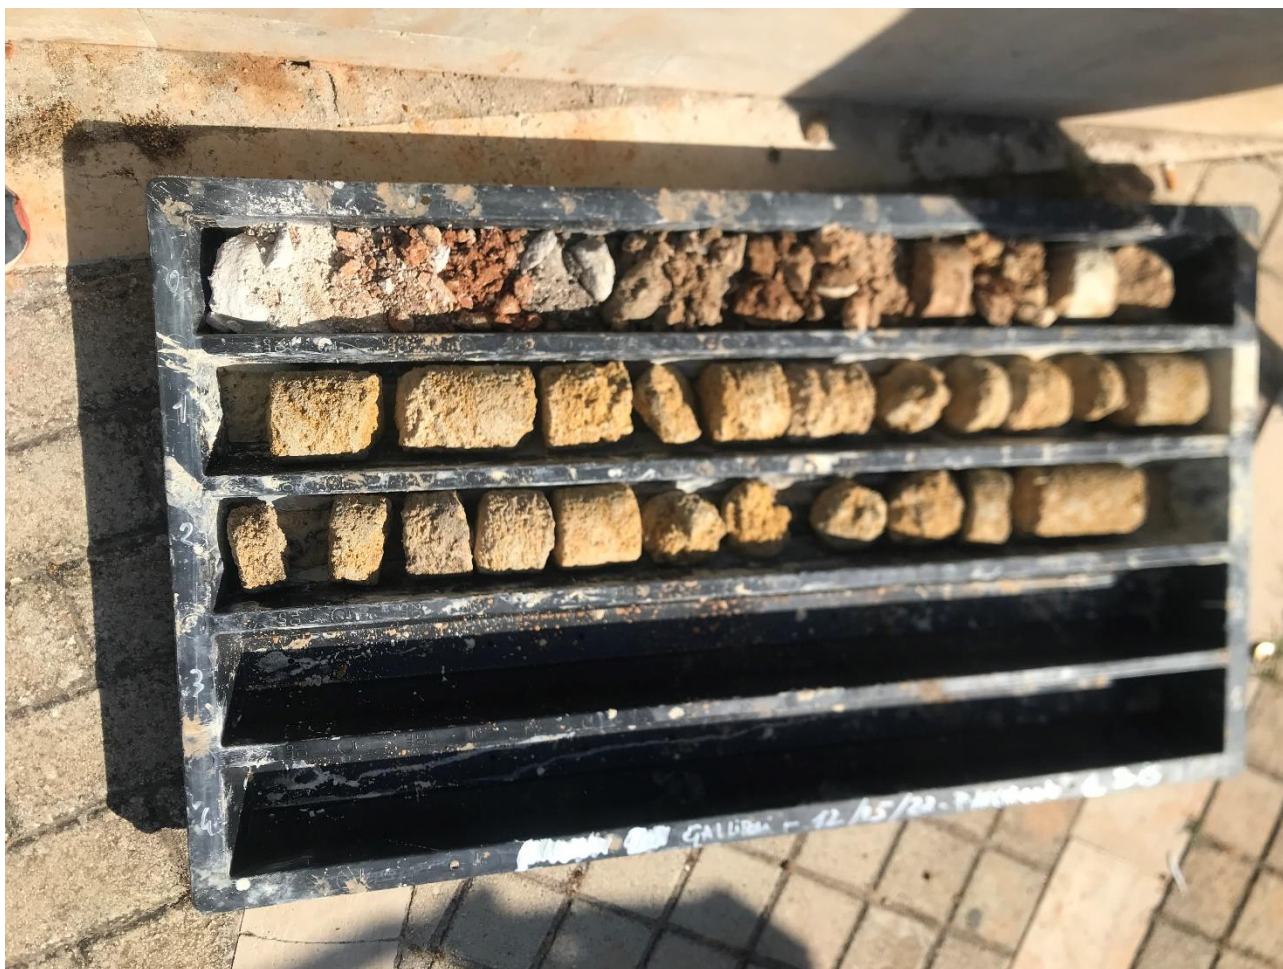
SONDAGGIO DIRETTO A CAROTAGGIO CONTINUO __sw009_P11

Profondità dal p.c. (m)	Spessore (m)	Descrizione stratigrafica
0.00-0.80	0.80	Pavimentazione passeggiata, terreno vegetale
0.80-1.00	0.20	Calcarenite biancastra poco coerente con alternanza di livelli sottili più compatti
1.00-3.00	2.00	Calcirudite giallo-ocracea, compatta, a luoghi vacuolare e poco coerente con intervalli cm più compatti

RQD (Rock Quality Designation) = 15% c.ca
