Città di Gallipoli

RELAZIONE INDAGINI DIRETTE CONDOTTE IN VERIFICA SULLE ANOMALIE INDIVIDUATE DA PRECEDENTE INDAGINE GEOFISICA PER LE AREE SITE SUL LUNGOMARE G.GALILEI E SU CUI VENGONO INSTALLATE LE ATTRAZIONI DI SPETTACOLO VIAGGIANTE.”

15 MAGGIO 2022

Dott. Geologo
Stefano Settembrini

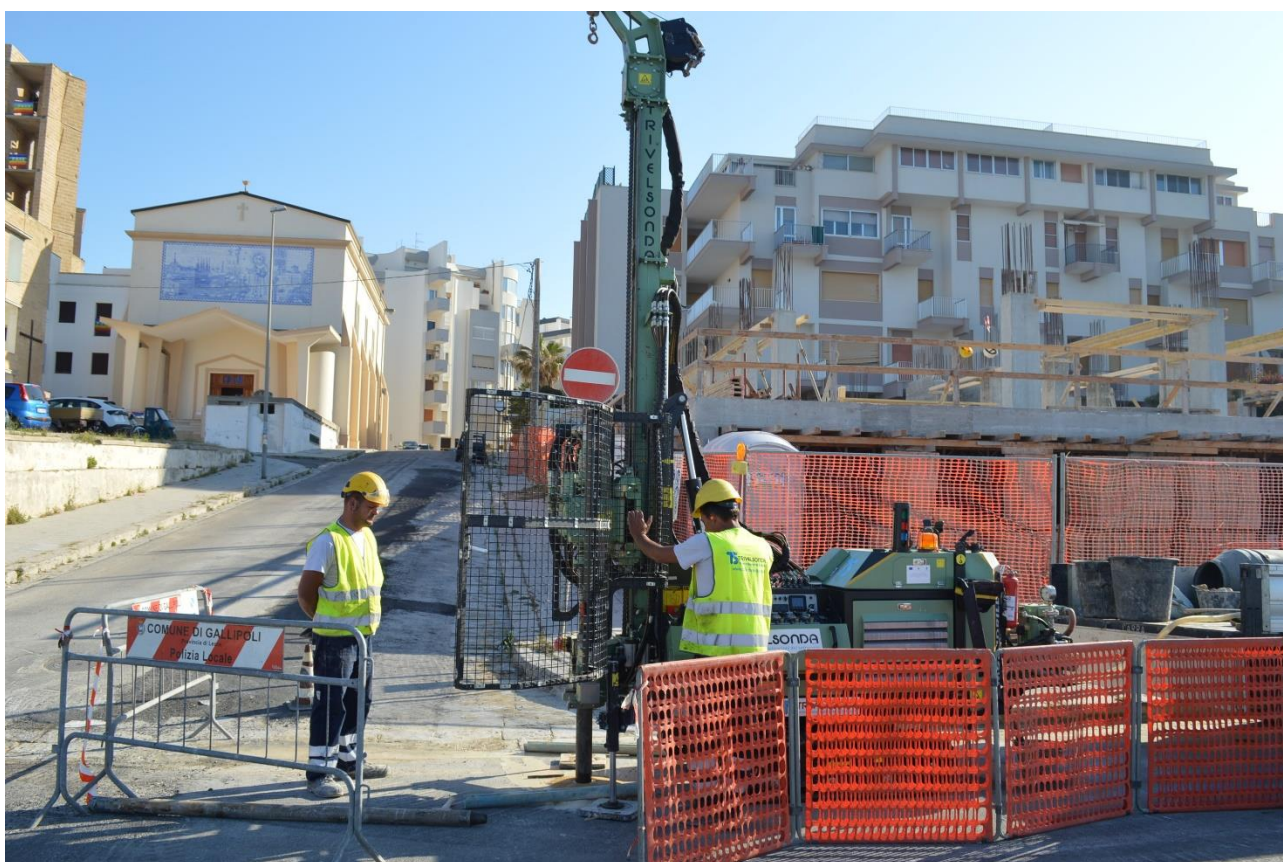
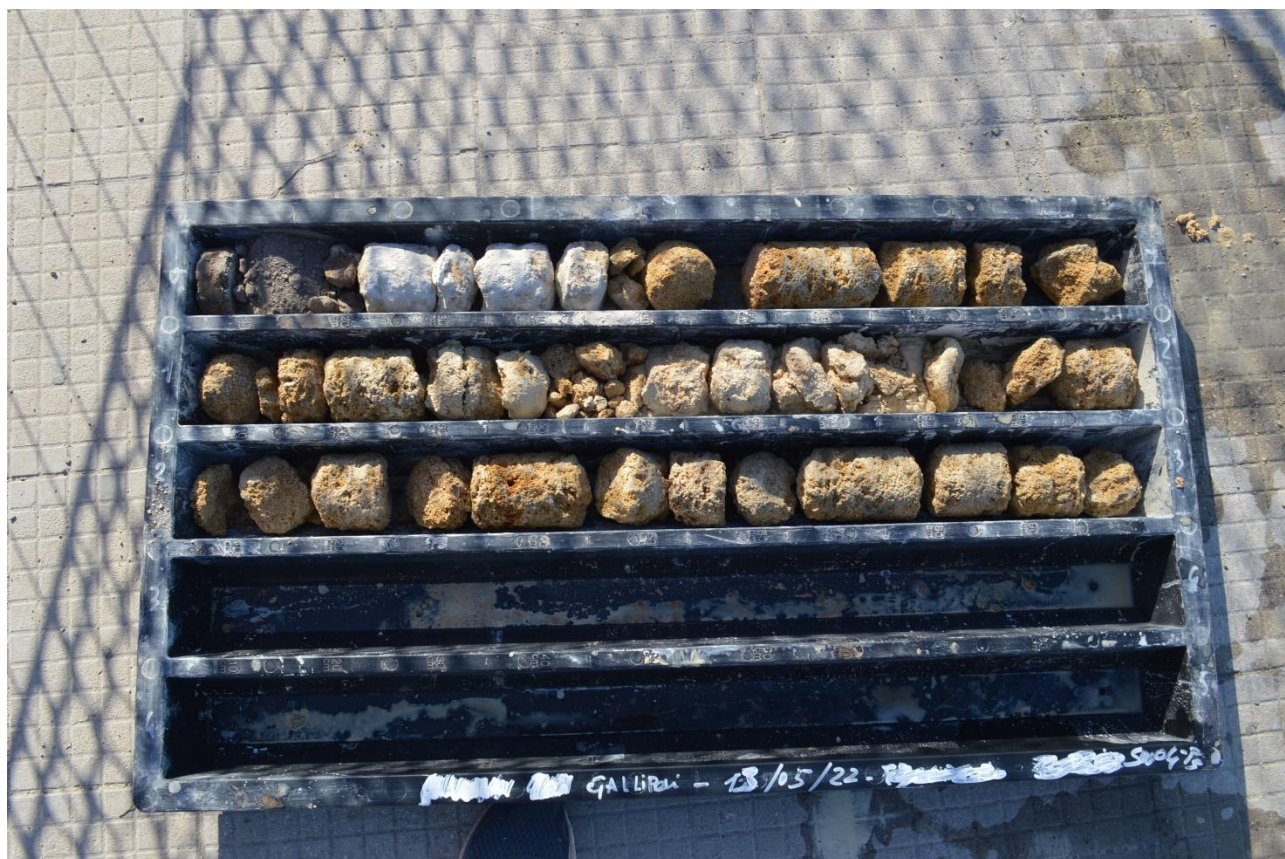
SONDAGGIO DIRETTO A CAROTAGGIO CONTINUO __SW 004_P3_

Profondità dal p.c. (m)	Spessore (m)	Descrizione stratigrafica
0.00-0.30	0.30	Massicciata stradale
0.30-0.70	0.40	Calcarenite biancastra a livelli ben cementata
0.70-3.00	2.30	Calcirudite giallo-ocracea, a livelli ben cementata, a luoghi interessata da fratture, vacuoli e alterazioni rossastre

RQD (Rock Quality Designation) = 18,5% c.ca

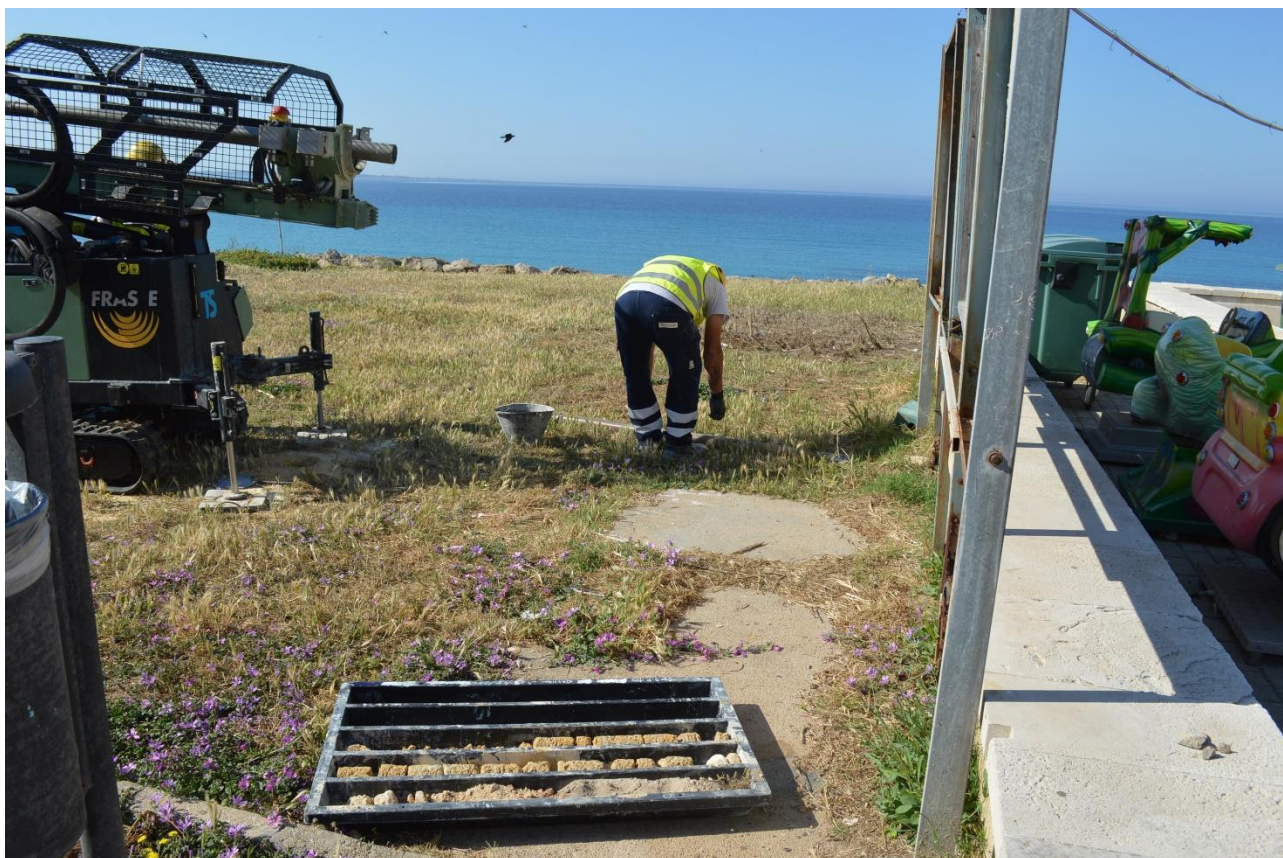
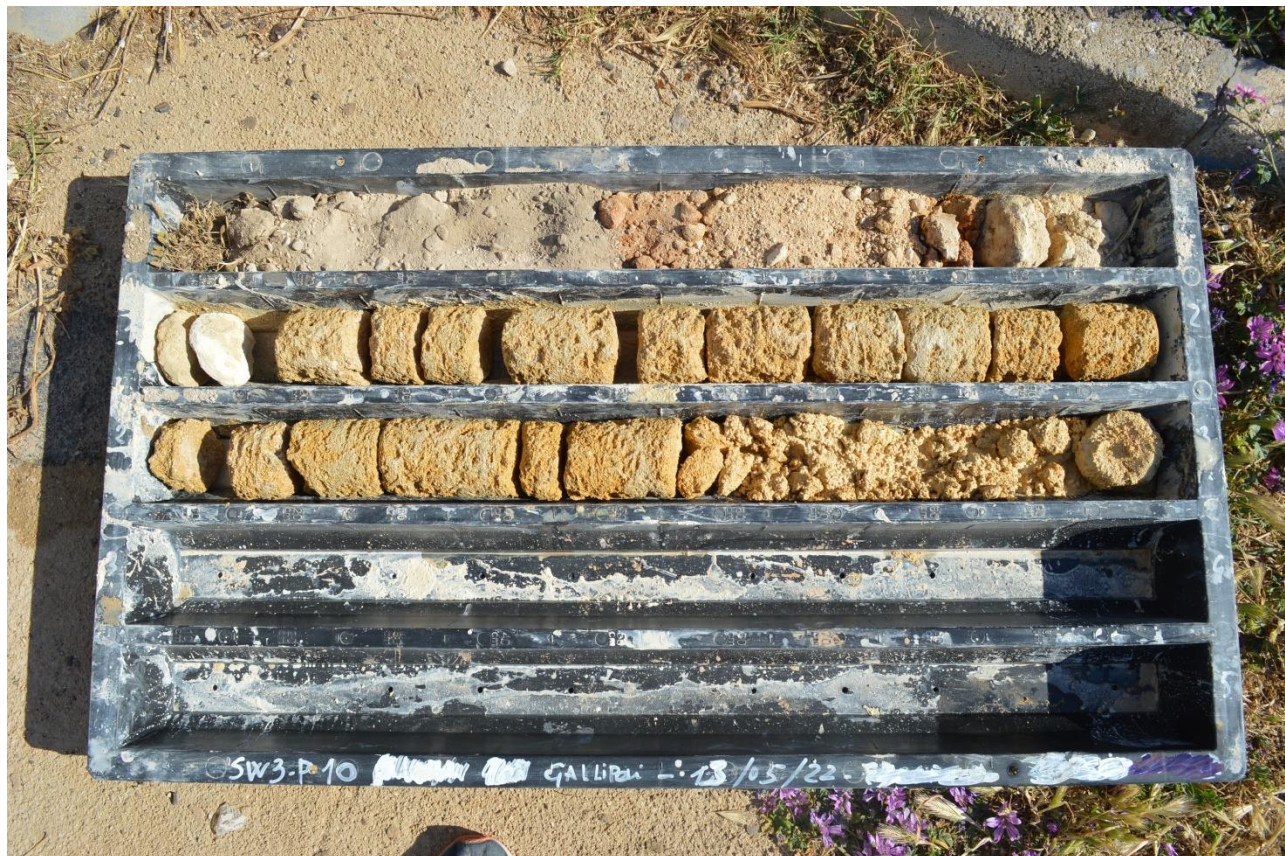
SONDAGGIO DIRETTO A CAROTAGGIO CONTINUO __SW3_P10_

Profondità dal p.c. (m)	Spessore (m)	Descrizione stratigrafica
0.00-0.10	0.10	Materiale di riporto
0.10-1.10	1.00	Calcarenite biancastra con alternanza di livelli ben cementati
1.10 -3.00	1.90	Calcirudite giallo-ocracea con alternanza di livelli ben cementati a luoghi interessata da fratture, vacuoli con alterazioni rossastre e a luoghi poco coerente

RQD (Rock Quality Designation) = 14 % c.ca

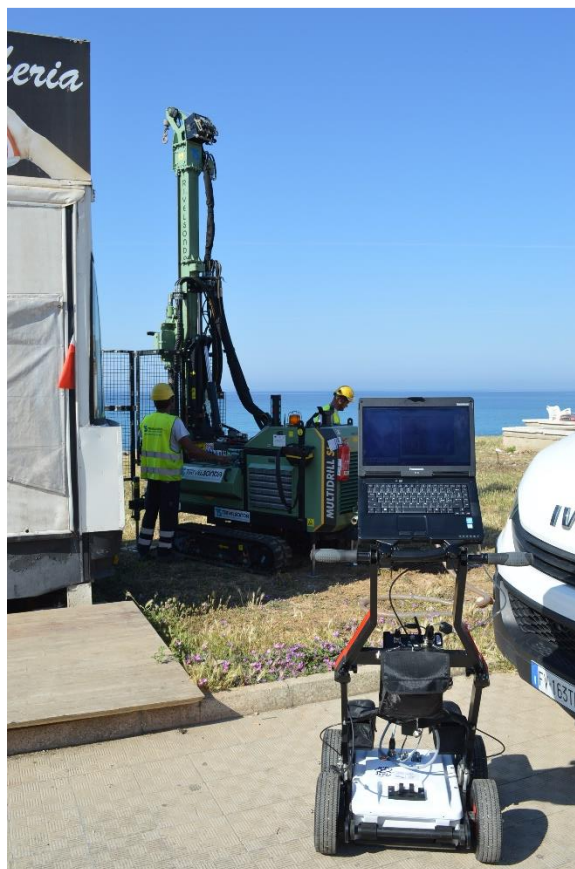
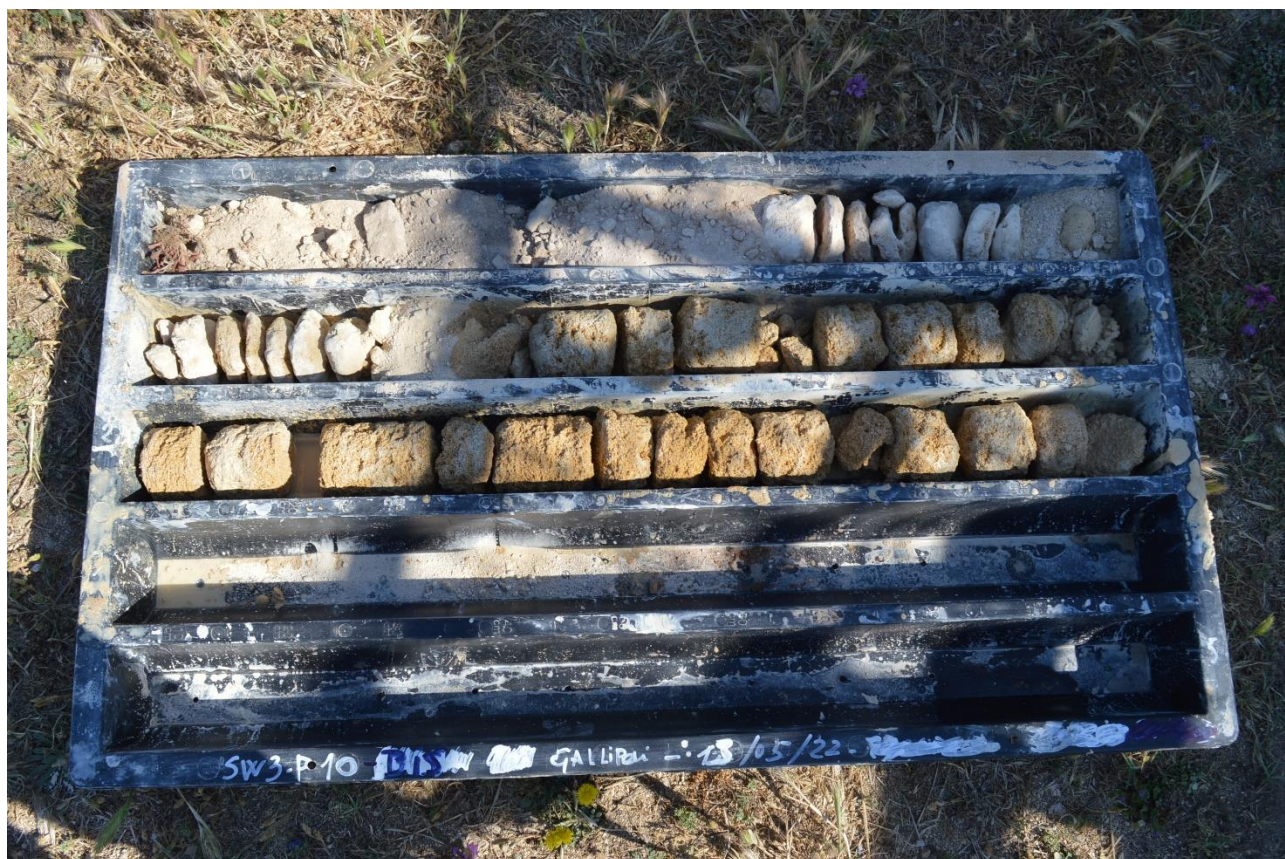
SONDAGGIO DIRETTO A CAROTAGGIO CONTINUO __SW3_P10_bis_

Profondità dal p.c. (m)	Spessore (m)	Descrizione stratigrafica
0.00-0.10	0.10	Terreno vegetale
0.10-1.20	1.10	Calcarene biancastra poco coerente a livelletti ben cementata
1.20-3.00	1.80	Calcirudite giallo-ocracea, a livelli ben cementata, a luoghi interessata da fratture, vacuoli e alterazioni rossastre

RQD (Rock Quality Designation) = < 10% c.ca

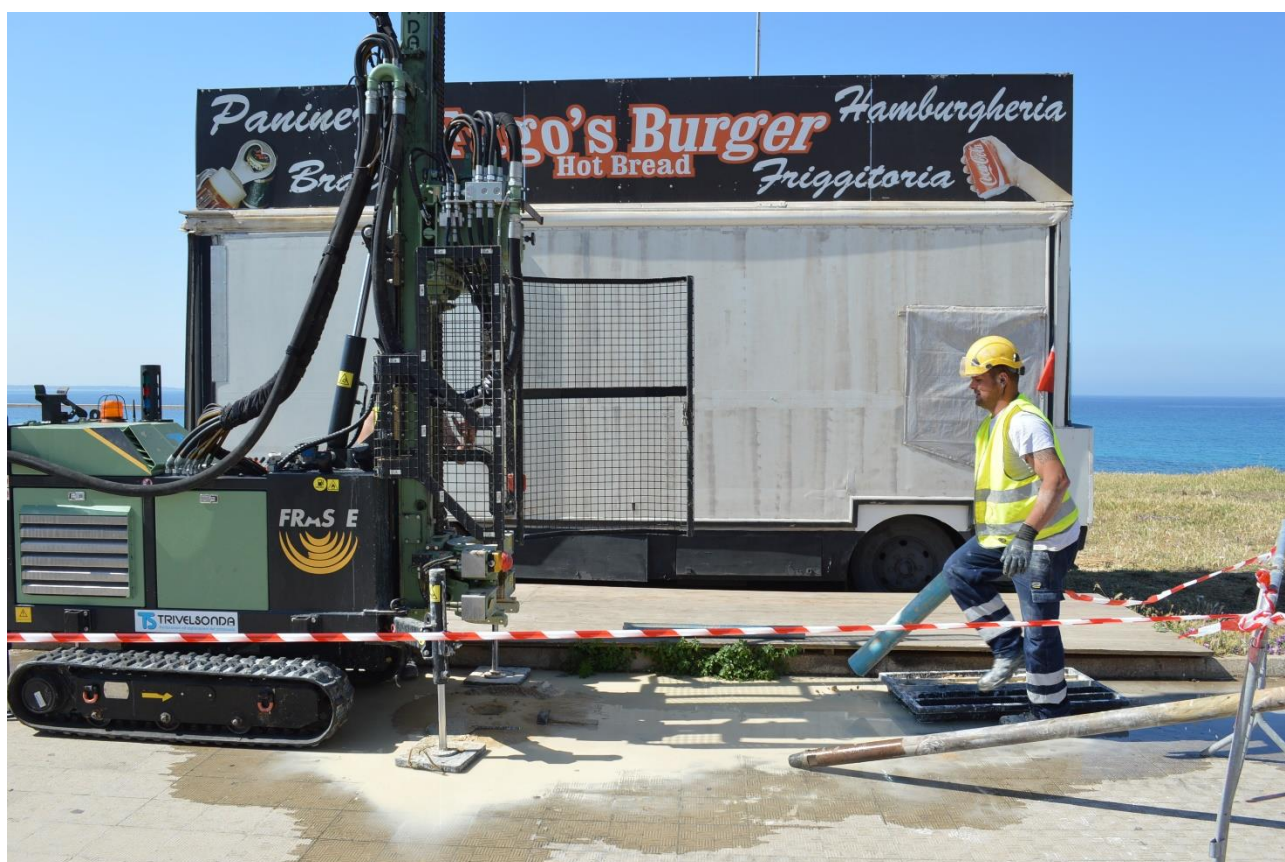
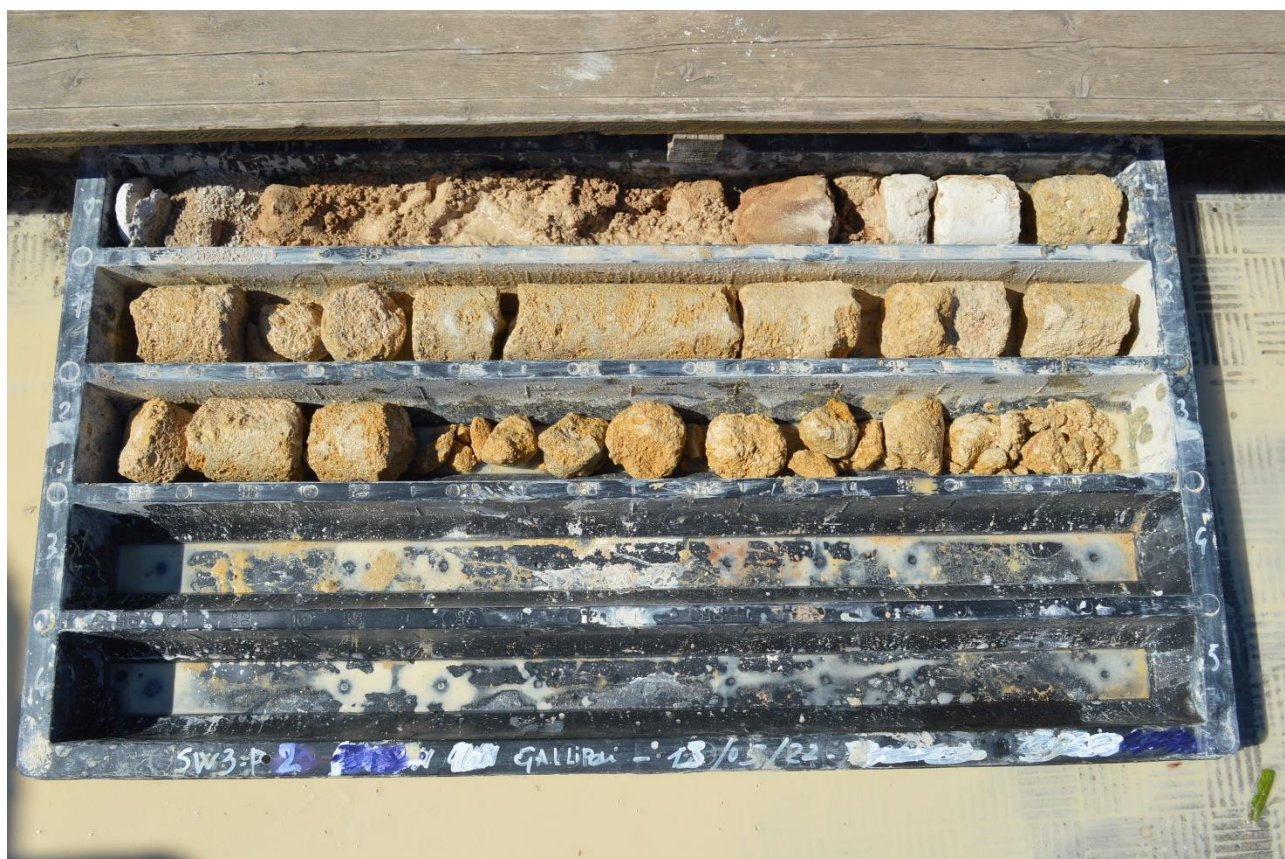
SONDAGGIO DIRETTO A CAROTAGGIO CONTINUO __SW3_P2__

Profondità dal p.c. (m)	Spessore (m)	Descrizione stratigrafica
0.00-0.30	0.30	Massicciata stradale
0.30-0.70	0.40	Calcarenite biancastra a livelli ben cementata
0.70-3.00	2.30	Calcirudite giallo-ocracea, a livelli ben cementata, a luoghi interessata da fratture, vacuoli e alterazioni rossastre

RQD (Rock Quality Designation) = < 10 % c.ca

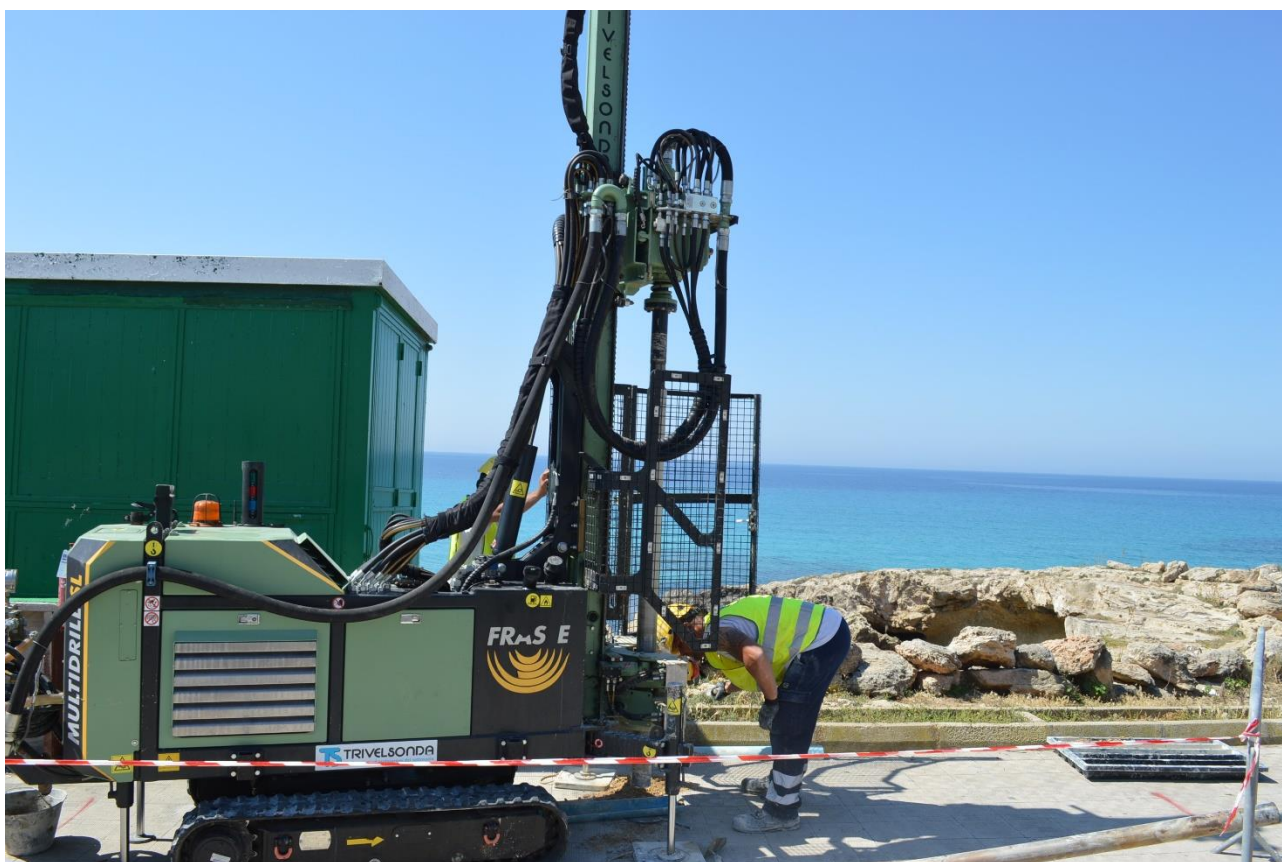
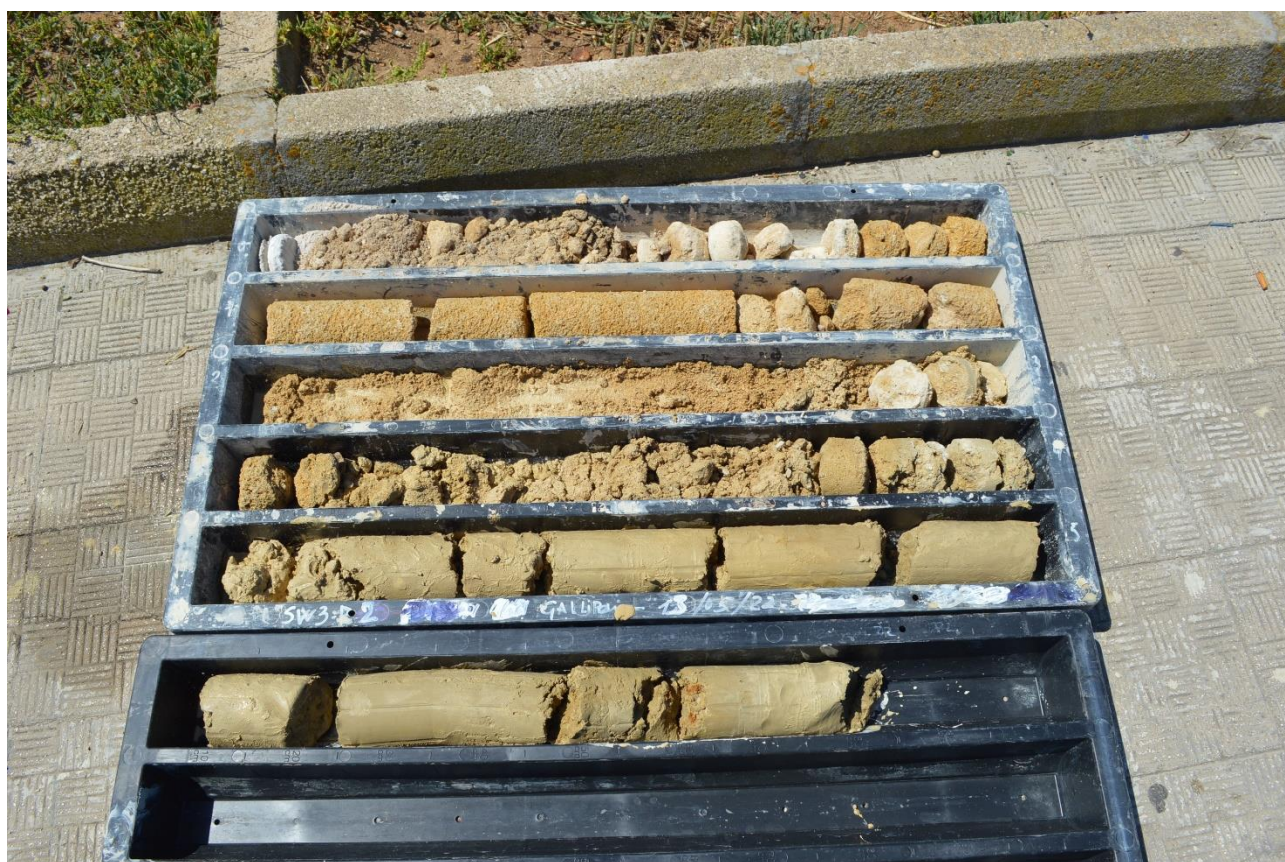
SONDAGGIO DIRETTO A CAROTAGGIO CONTINUO __SW3_P1__

Profondità dal p.c. (m)	Spessore (m)	Descrizione stratigrafica
0.00-0.40	0.40	Pavimentazione e depositi recenti
0.40-0.70	0.30	Calcarenite biancastra a livelli ben cementata
0.70-2.00	1.30	Calcirudite giallo-ocracea, superiormente ben cementata, a luoghi interessata da fratture, vacuoli e alterazioni rossastre
2.00-3.50	1.50	Calcirudite giallo-ocracea poco coerente passante a depositi sabbioso-limosi
3.50-5.80	2.30	Sedimenti limo-sabbiosi debolmente argillosi, verdolini, con inclusi calcarenitici

RQD (Rock Quality Designation) = < 20 % c.ca per la parte calcarenitica

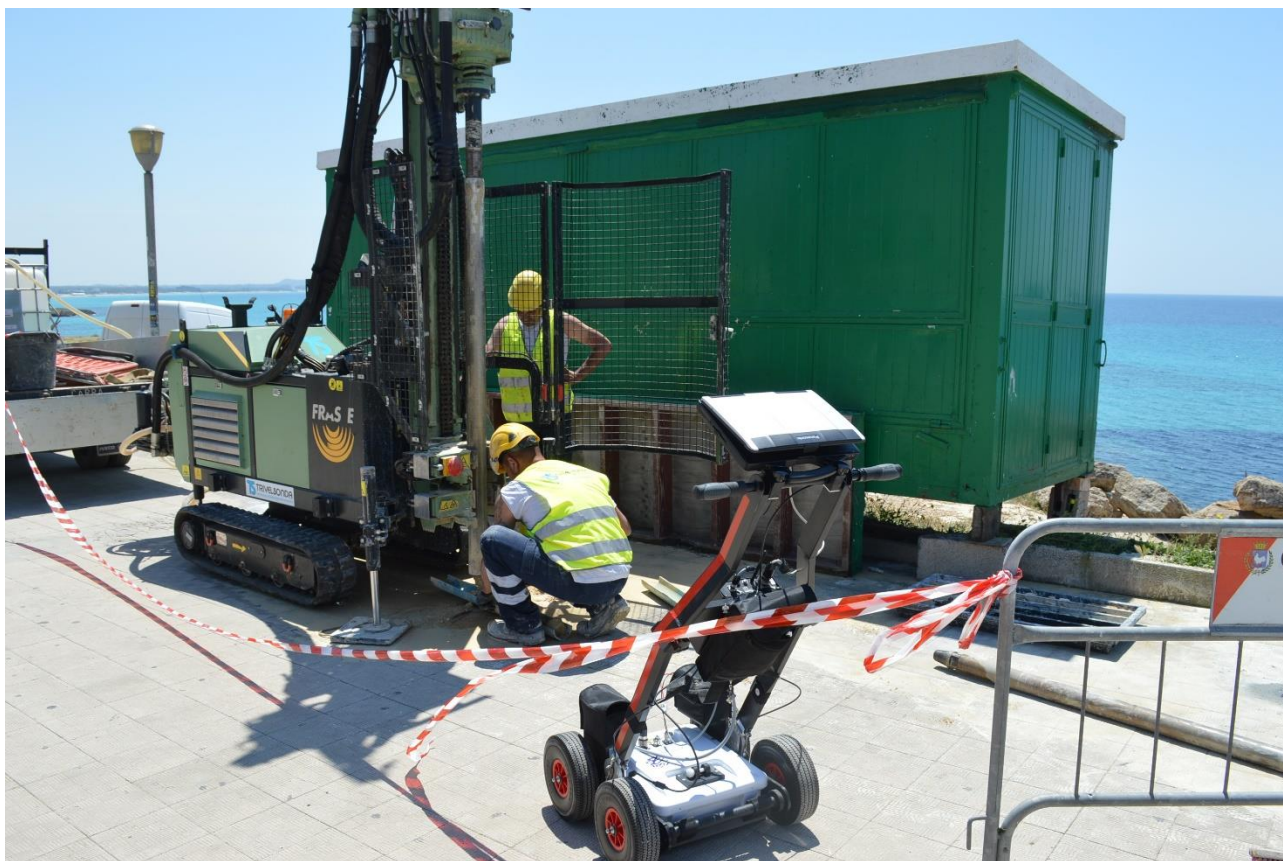
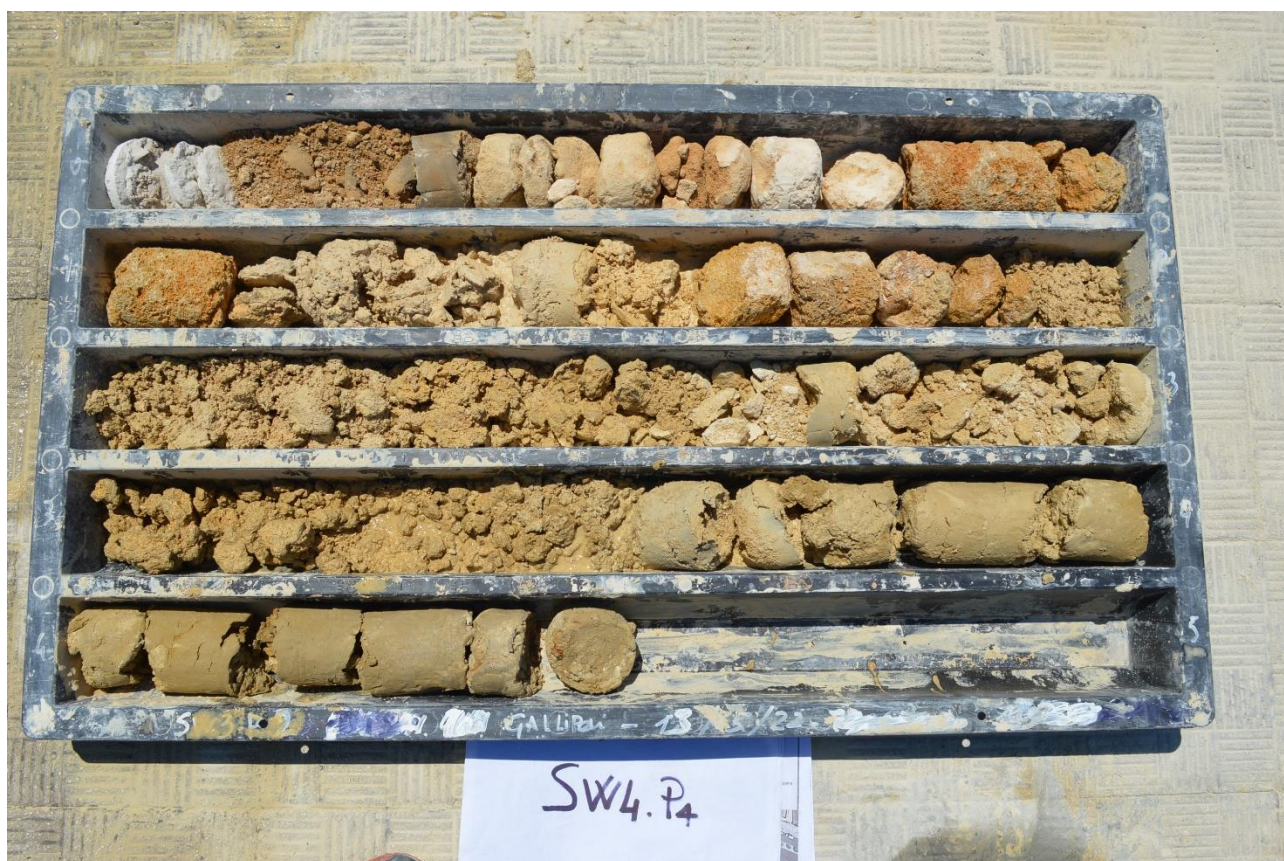
SONDAGGIO DIRETTO A CAROTAGGIO CONTINUO __SW4_P4_

Profondità dal p.c. (m)	Spessore (m)	Descrizione stratigrafica
0.00-0.40	0.40	Massicciata stradale e depositi recenti
0.40-0.80	0.40	Calcarenite bianco-giallastra a livelli ben cementata
0.80-2.00	1.20	Calcirudite giallo-ocracea, con livelli compatti, a luoghi interessata da fratture, vacuoli e alterazioni rossastre persistenti di dissoluzione
2.00-3.50	1.50	Calcirudite giallo-ocracea poco coerente passante a depositi limo-sabbiosi
3.50-5.50	2.00	Sedimenti limo-sabbiosi debolmente argillosi, verdolini, con inclusi calcarenitici

RQD (Rock Quality Designation) = 0 % c.ca

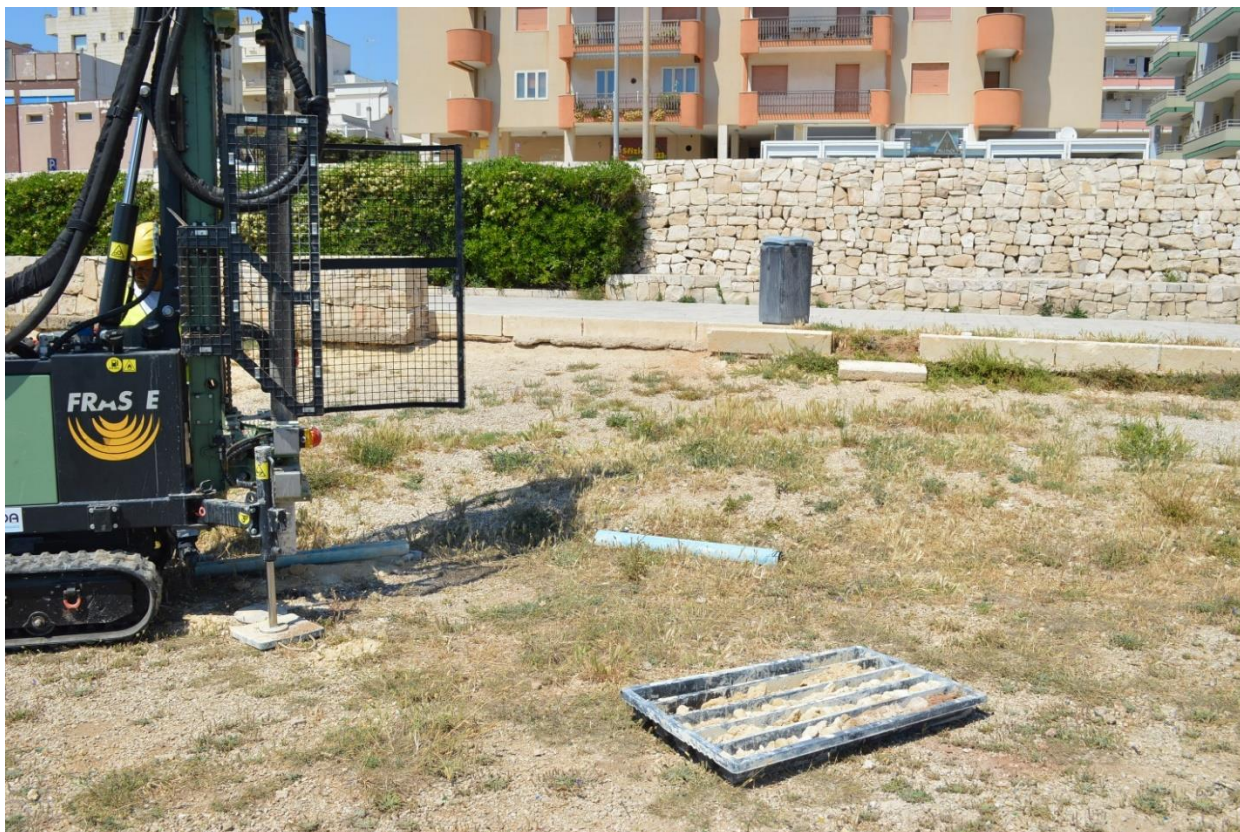
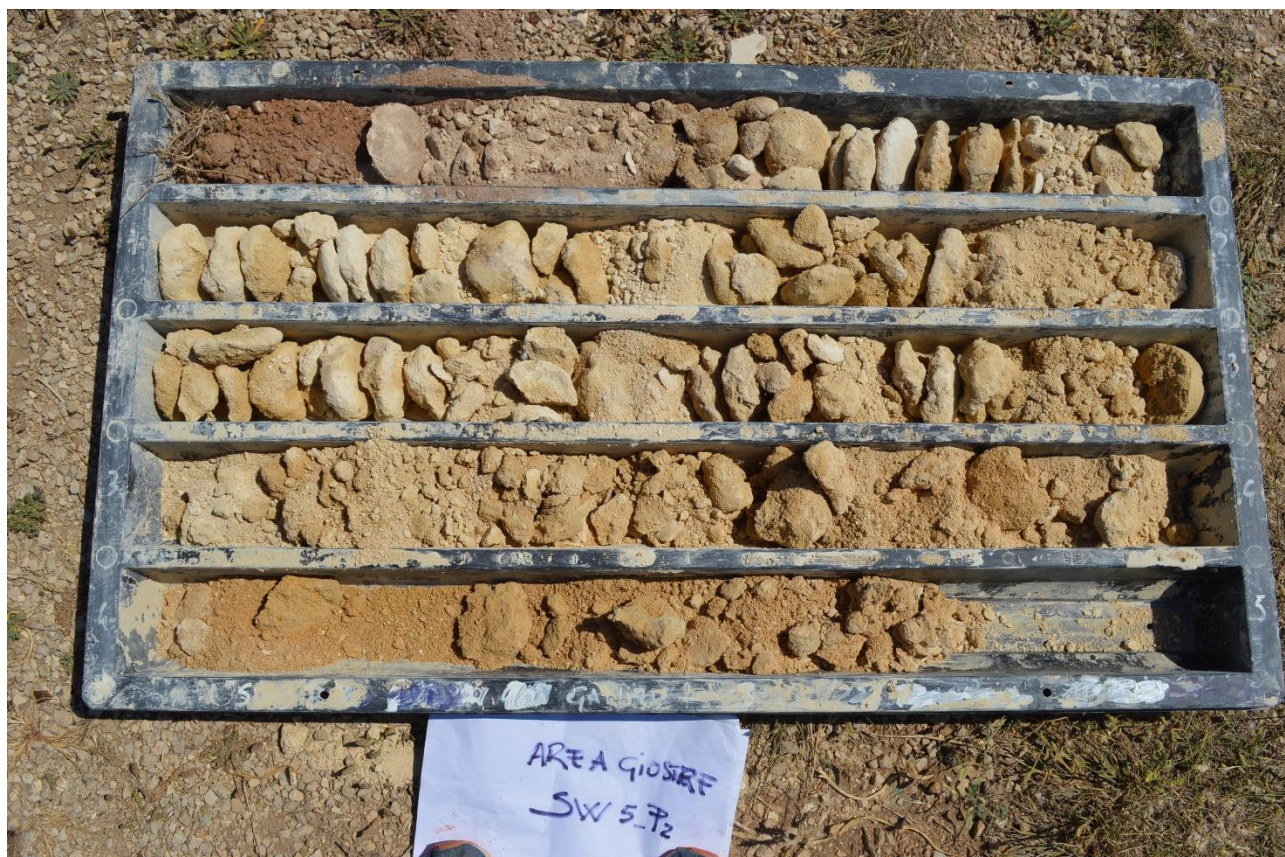
SONDAGGIO DIRETTO A CAROTAGGIO CONTINUO __area giostre_sw5_P2

Profondità dal p.c. (m)	Spessore (m)	Descrizione stratigrafica
0.00-0.50	0.50	terreno vegetale e depositi recenti
0.50-2.80	2.30	Calcarenite giallo-ocra poco coerente con livelletti micritici
2.80-4.80	2.00	Calciarenite giallo-ocracea di scarsa coerenza passante a depositi sabbiosi-limosi

RQD (Rock Quality Designation) = 0 % c.ca
